**Romanian Dental Awards – Ediția a 4-a, 2025**

## Raport CBCT

### h) Descrierea tratamentului

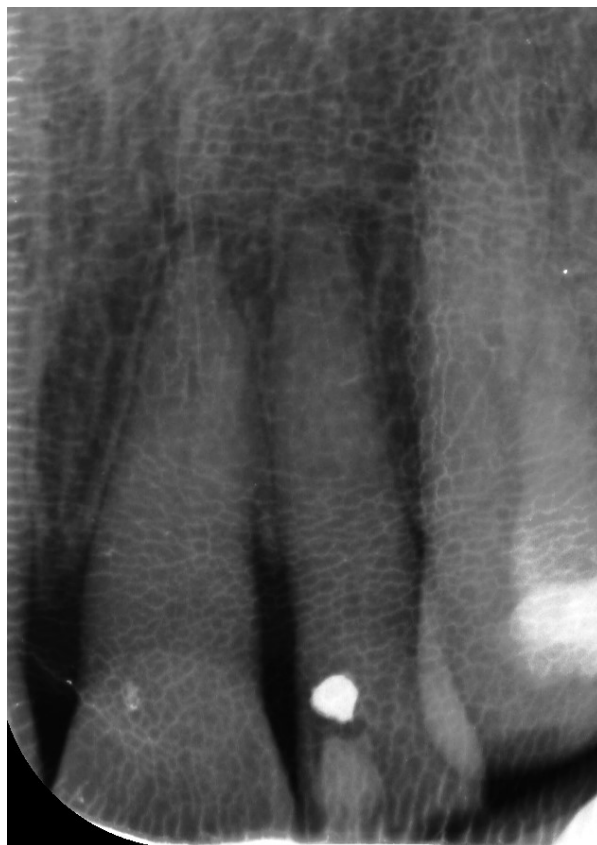
### Radiografie de diagnostic – 24.01.2022

**Tipul radiografiei:** PA

**Niveluri osoase:** pierdere osoasă de 3 mm M/D la 2.1 și 2.2

**Observații:** obturație albă pe fața mezială a dintelui 2.2

Fără lărgirea spațiului PDL

Fără tratament endodontic anterior

Fără fracturi

**Radiotransparență apicală:** Da, la 2.1 și 2.2 – 3/3 mm

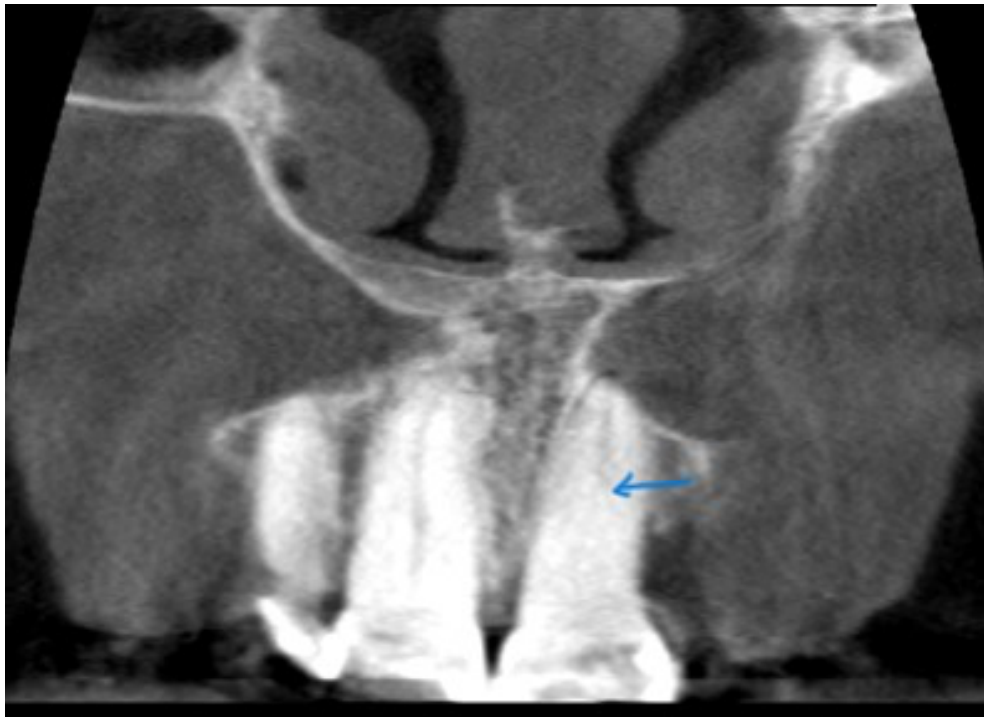
**Examinare CBCT.** Din cauza complexităților anatomice, s-a considerat necesară efectuarea unui CBCT pentru a determina dacă există un canal accesibil în ambii dinți și care ar fi cel mai bun acces endodontic.

- Zona scanată: maxilar superior anterior
  - Scanare: 1.3–2.3
  - Zonă de interes: dinții 2.1 și 2.2
  - Număr de canale: 1/canal
  - Anatomia canalului: calcificare severă la 2.2 și calcificare moderată la 2.1
  - Canalul la 2.1 a fost localizat la 12 mm de marginea incizală și canalul la 2.1 la 17 mm de marginea incizală
  - Prezența tratamentului endodontic: Nu
  - Restaurare coronară: Da – 2.2
  - Patologie osoasă: Nu
  - Patologie sinus: Nu
  - Patologie apicală: Da – 4/4 mm la 2.2
  - Pierdere osoasă / niveluri osoase: normale
  - Calitatea imaginii: A
  - Justificare: identificarea morfologiei
  - Perforație a plăcii vestibulare și palatine
-

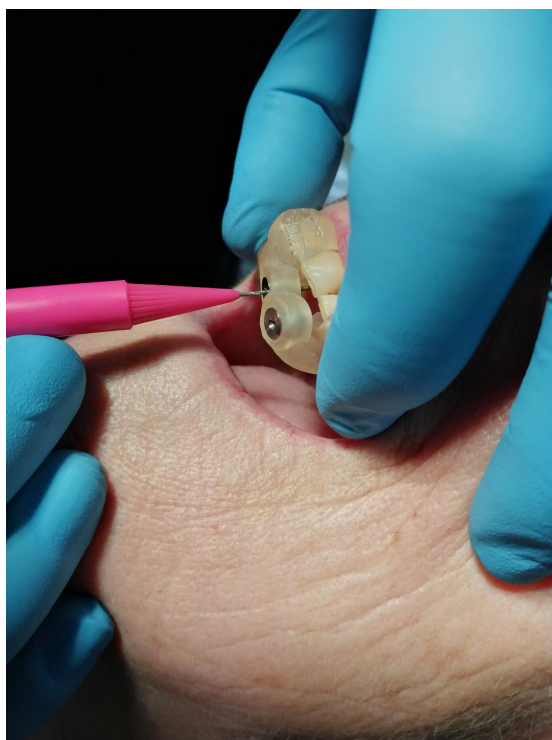
**Marcarea punctului de acces pe smalț**

Mai întâi, șablonul (stent-ul) a fost aplicat pe maxilarul superior și fixat ferm în poziție, în timp ce punctul de acces a fost marcat la ambii dinți, folosind un creion mecanic cu vârf de grafit.

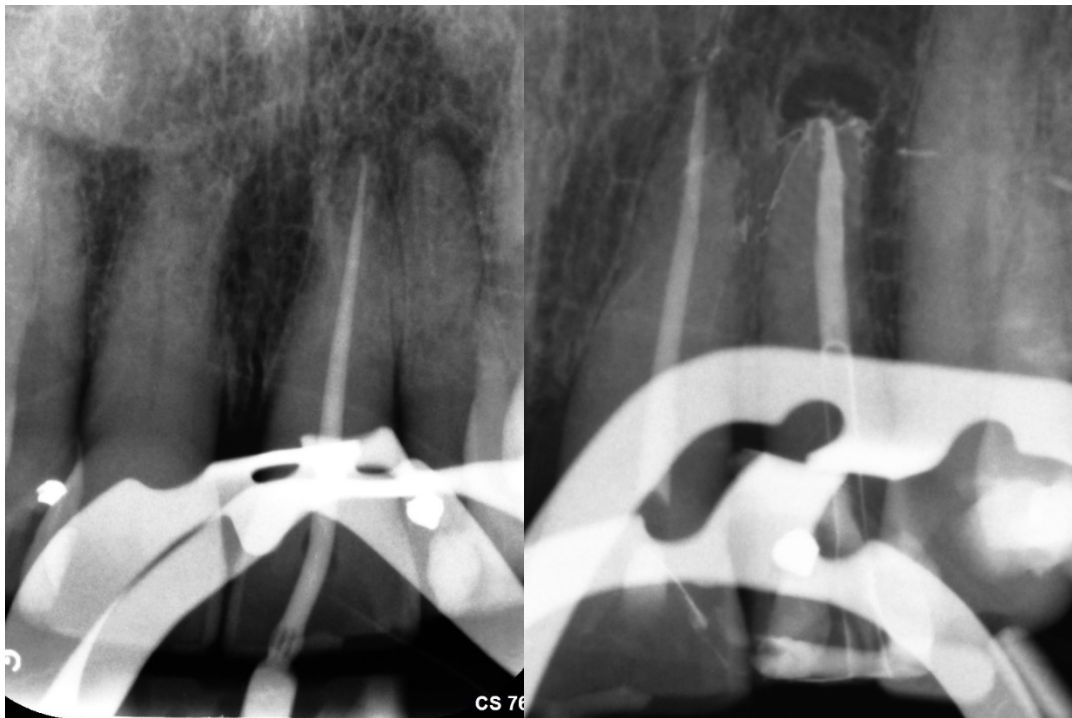
Radiografie Cone fit pentru dintele 2.1 si postoperatorie pentru 2.1, 2.2

S-au selectat puncte standardizate de gutapercă tapered F2 și F3 (Protaper®) și au fost ajustate apical pentru a obține “tugback”. Conurile de GP au fost introduse în canale și s-a realizat o radiografie periapicală pentru verificarea potrivirii conurilor. Radiografia confirmă lungimea de lucru. Canalele au fost obturate prin compactare verticală caldă, utilizând conurile GP calibrate de gutapercă împreună cu sigilantul AH Plus®. Radiografia postoperatorie a fost satisfăcătoare. Dintele a fost restaurat cu compozit (Venus®). S-a verificat ocluzia. Pacientei i s-au oferit instrucțiuni postoperatorii, fiind avertizată asupra posibilității apariției unui flare-up, și i s-a recomandat să ia medicamente antiinflamatoare – câte 2 comprimate pe zi timp de 3 zile.
