## **Caz clinic: Reatașarea fragmentului coronar la un pacient de 11 ani**

### **Descrierea cazului clinic**

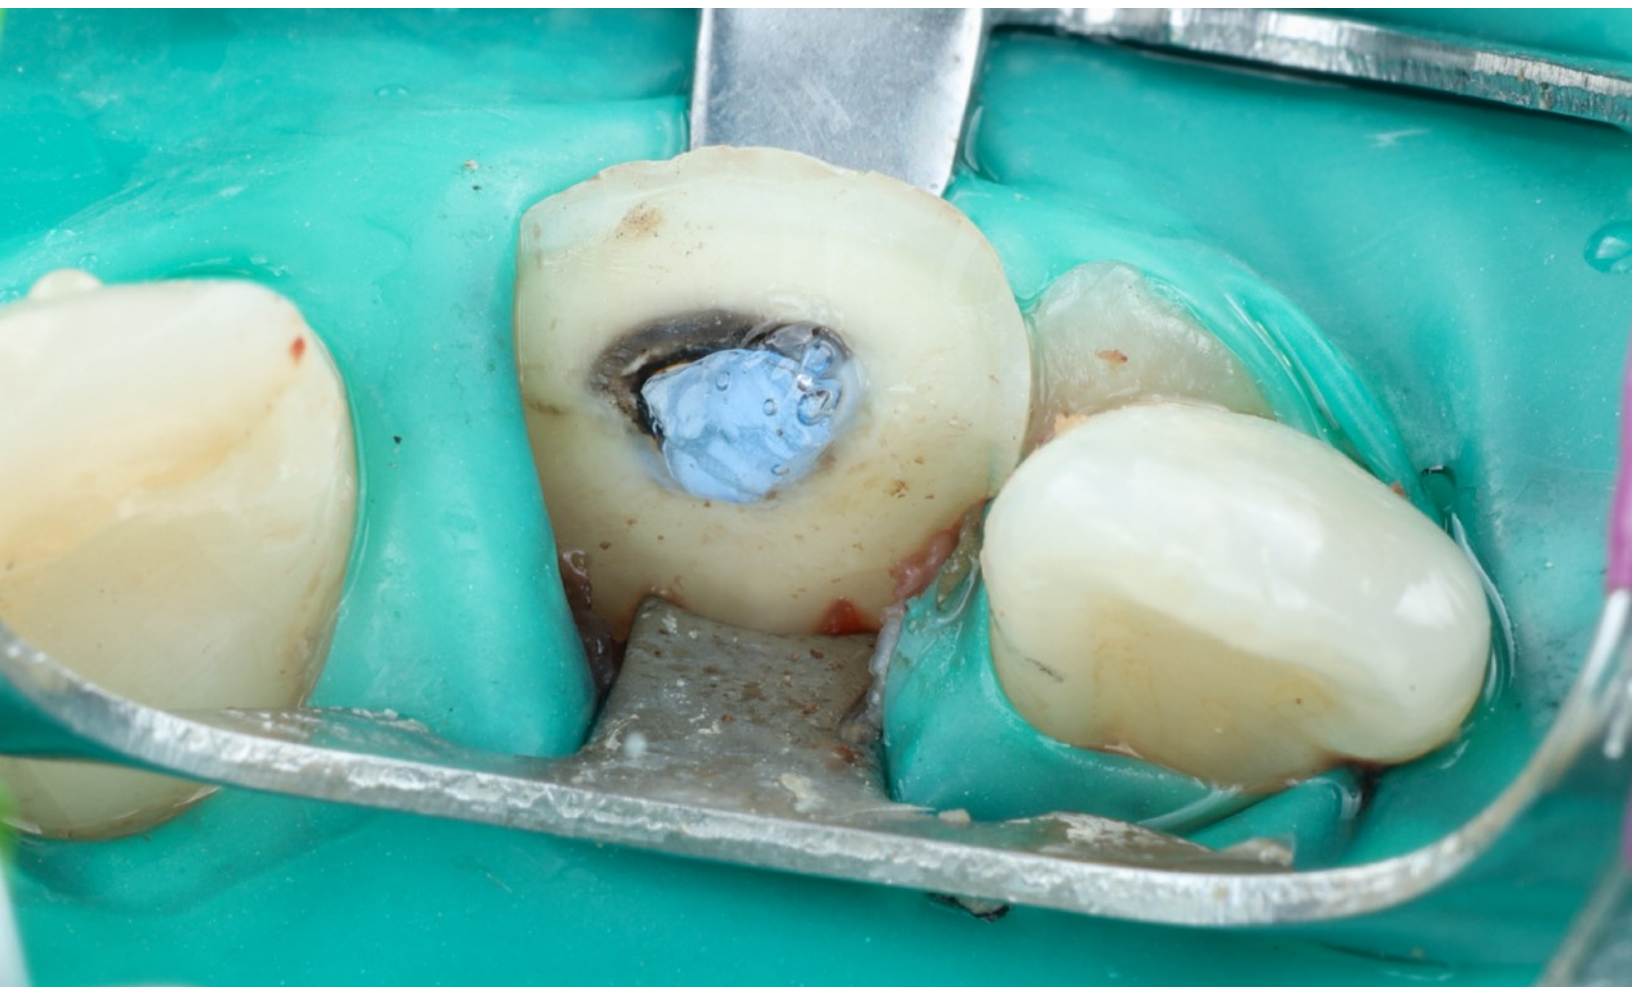
Pe această poză clema încă nici așa nu a reușit să intră până în profunzime. După care s-a poziționat corect clema apoi a urmat reconstituirea

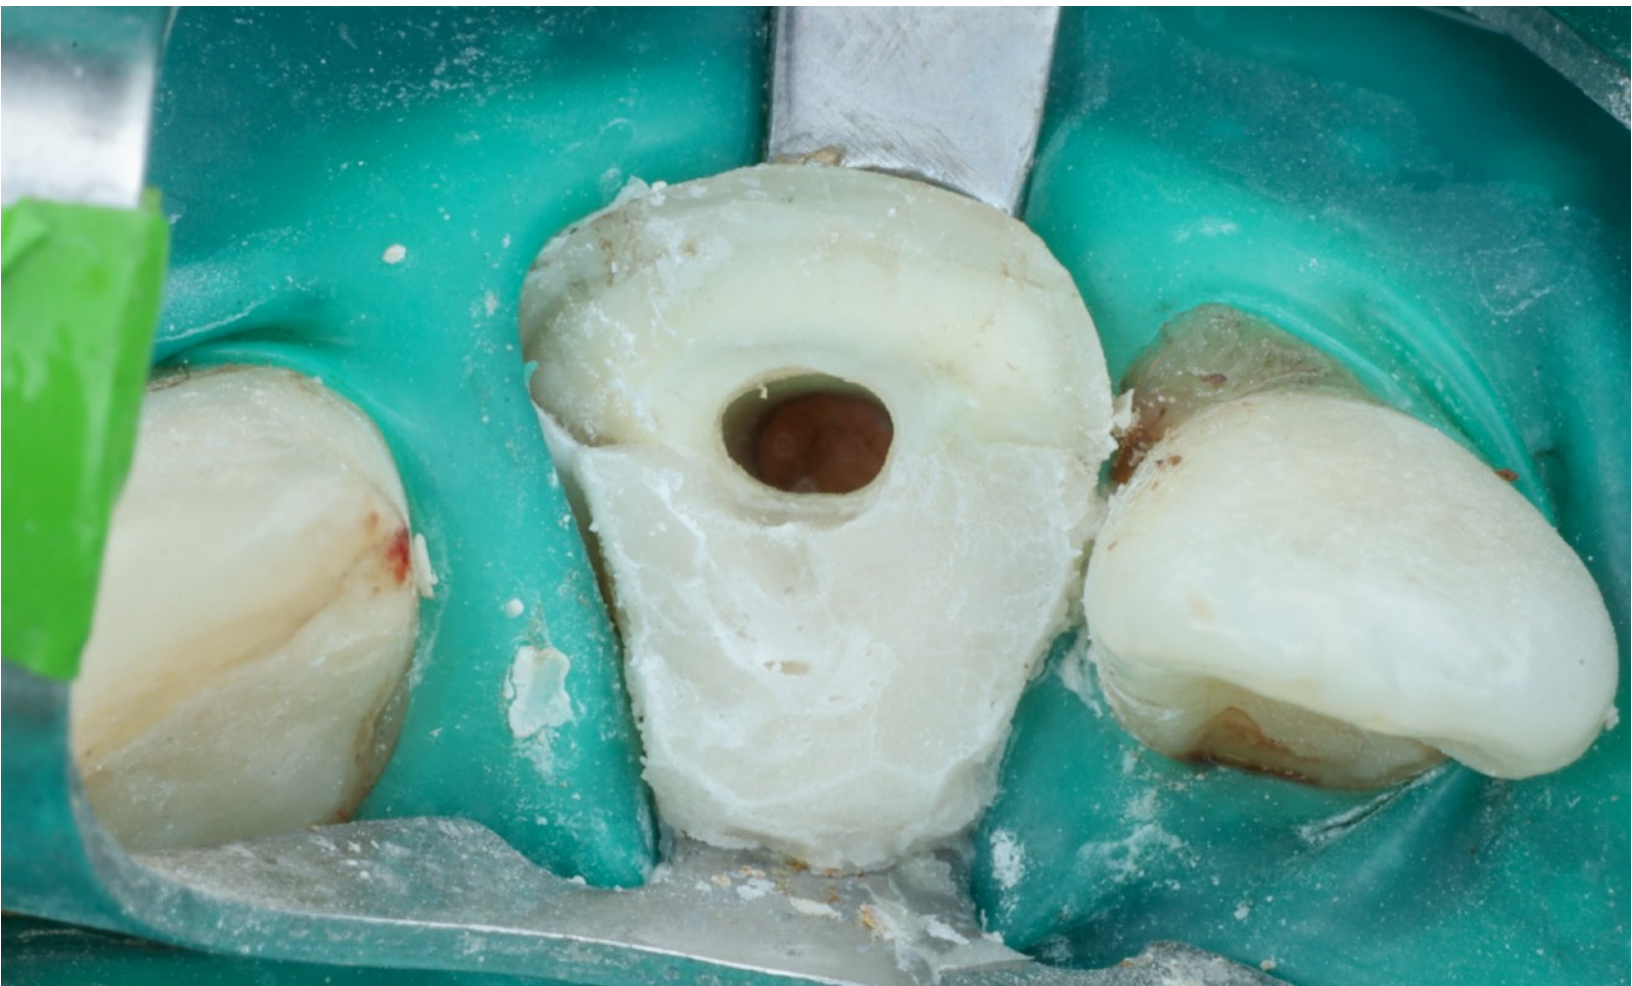
Se poate observa gutapercha în profunzime.

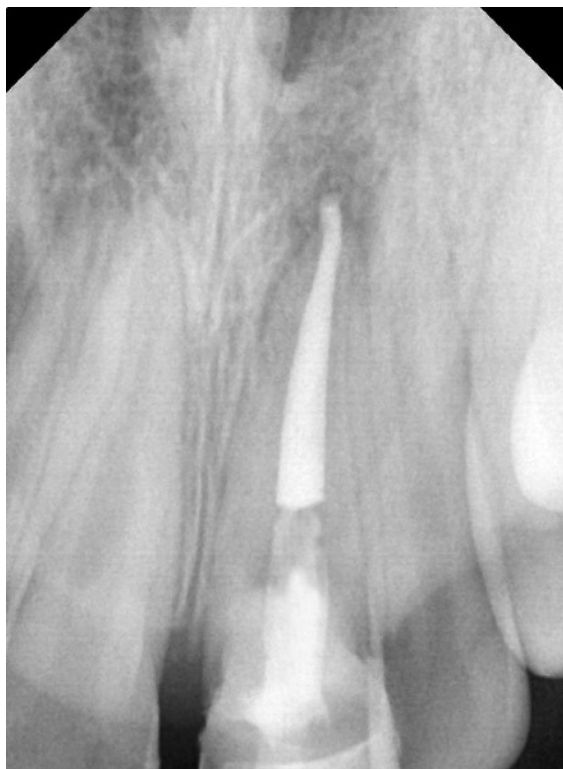
Radiografie retroalveolară imediat după tratament.

Se poate observa sealerul de bioceramică ușor peste apexul dintelui.

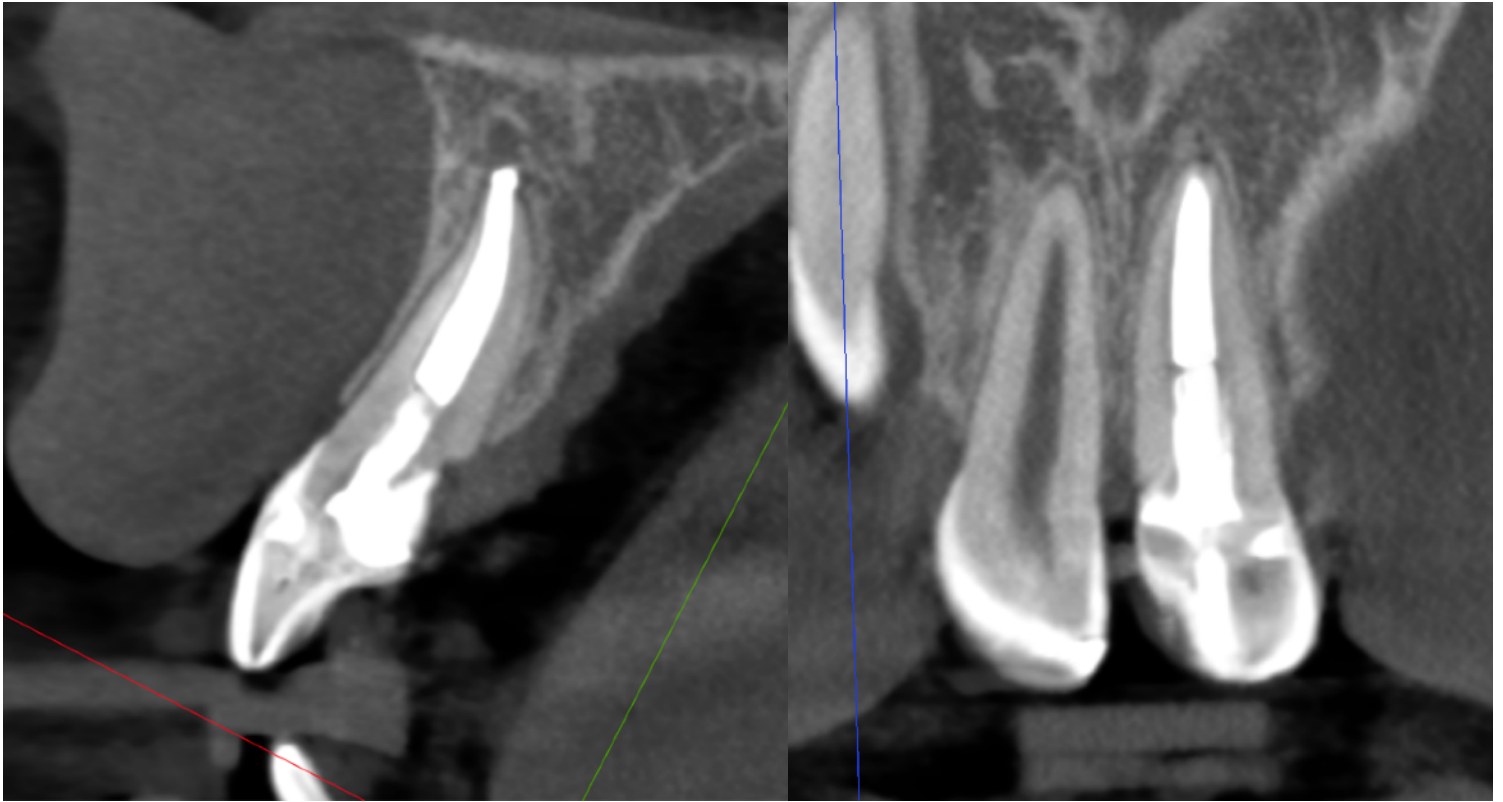
CBCT de control după 7 luni de la intervenție
