## Prezentare de caz

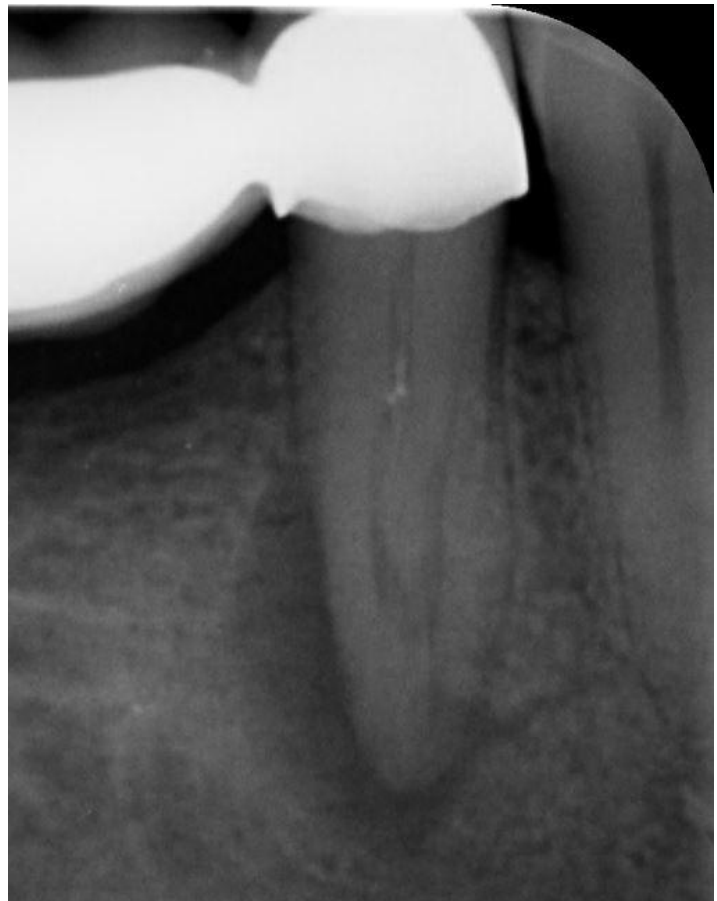
Figure 1

Radiografia retroalveolară evidențiază o radiotransparență apicală de origine endodontică. Dintelui 4.5 prezintă un tratament endodontic anterior incomplet.

Aspectele clinice și radiologice sugerează un proces inflamator apical asociat unui tratament endodontic incomplet, necesitând retratament endodontic.

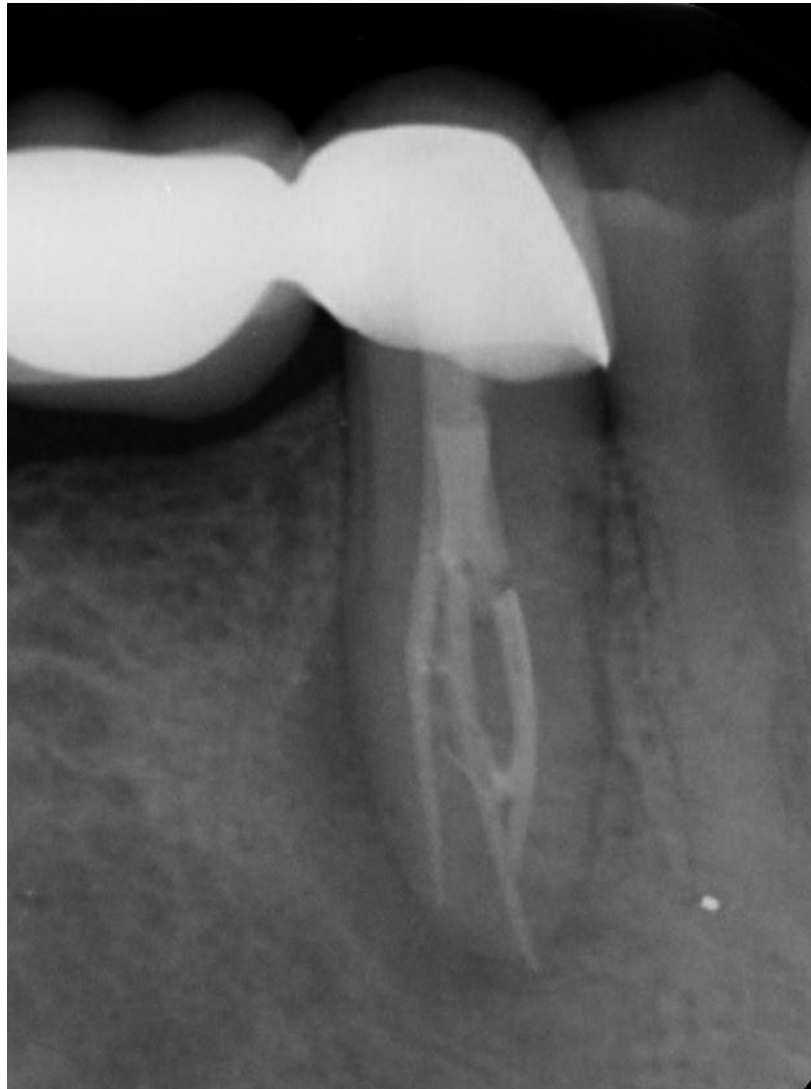
*Figure 5*

După realizarea tratamentului endodontic, am efectuat în clinica o radiografie post-tratament. Se poate observa anatomia complexă a dintelui tratat.

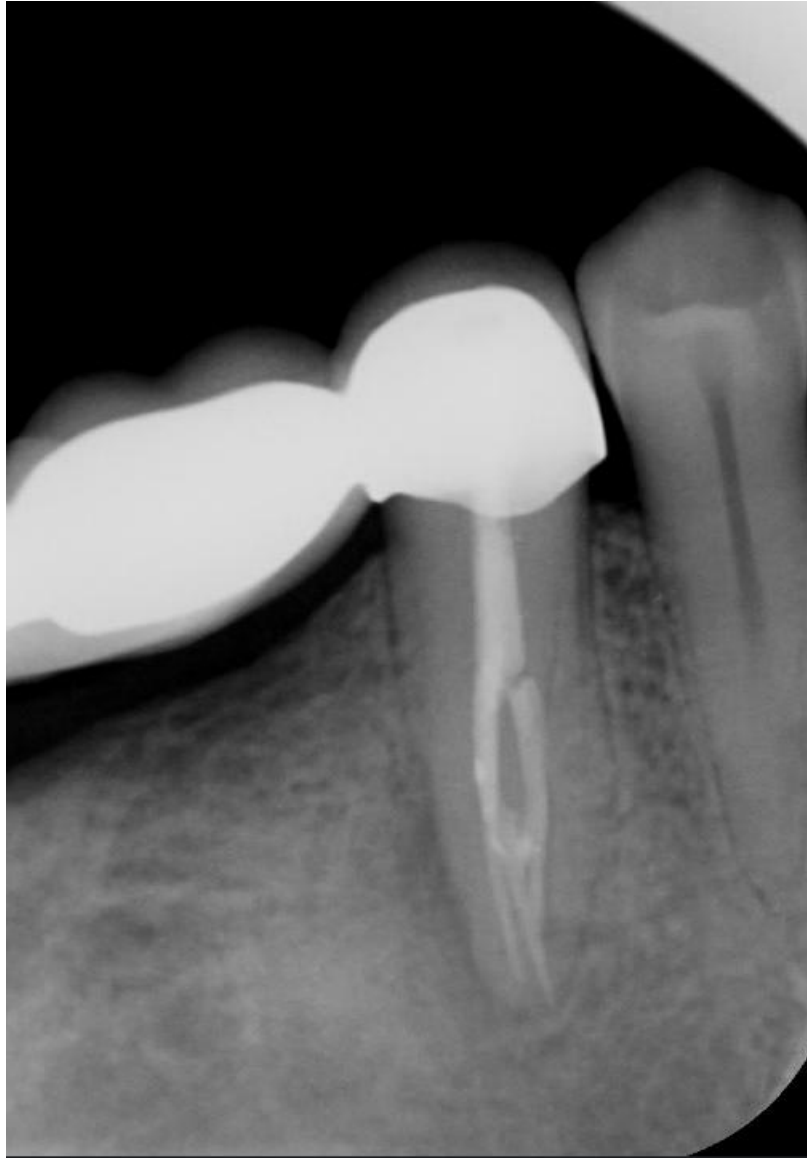
*Figure 6*

Pacientul s-a prezentat la control după 8 luni, cu ocazia realizării unui alt tratament endodontic. Examinarea radiologică de control a permis evaluarea evoluției leziunii periapicale, constatându-se o vindecare favorabilă.
