# **Reabilitarea estetică a dinților frontali - o abordare conservativă**

**Pacientul A.M. (15 ani) s-a prezentat în 2024  
cu multiple leziuni carioase ale dinților frontali**

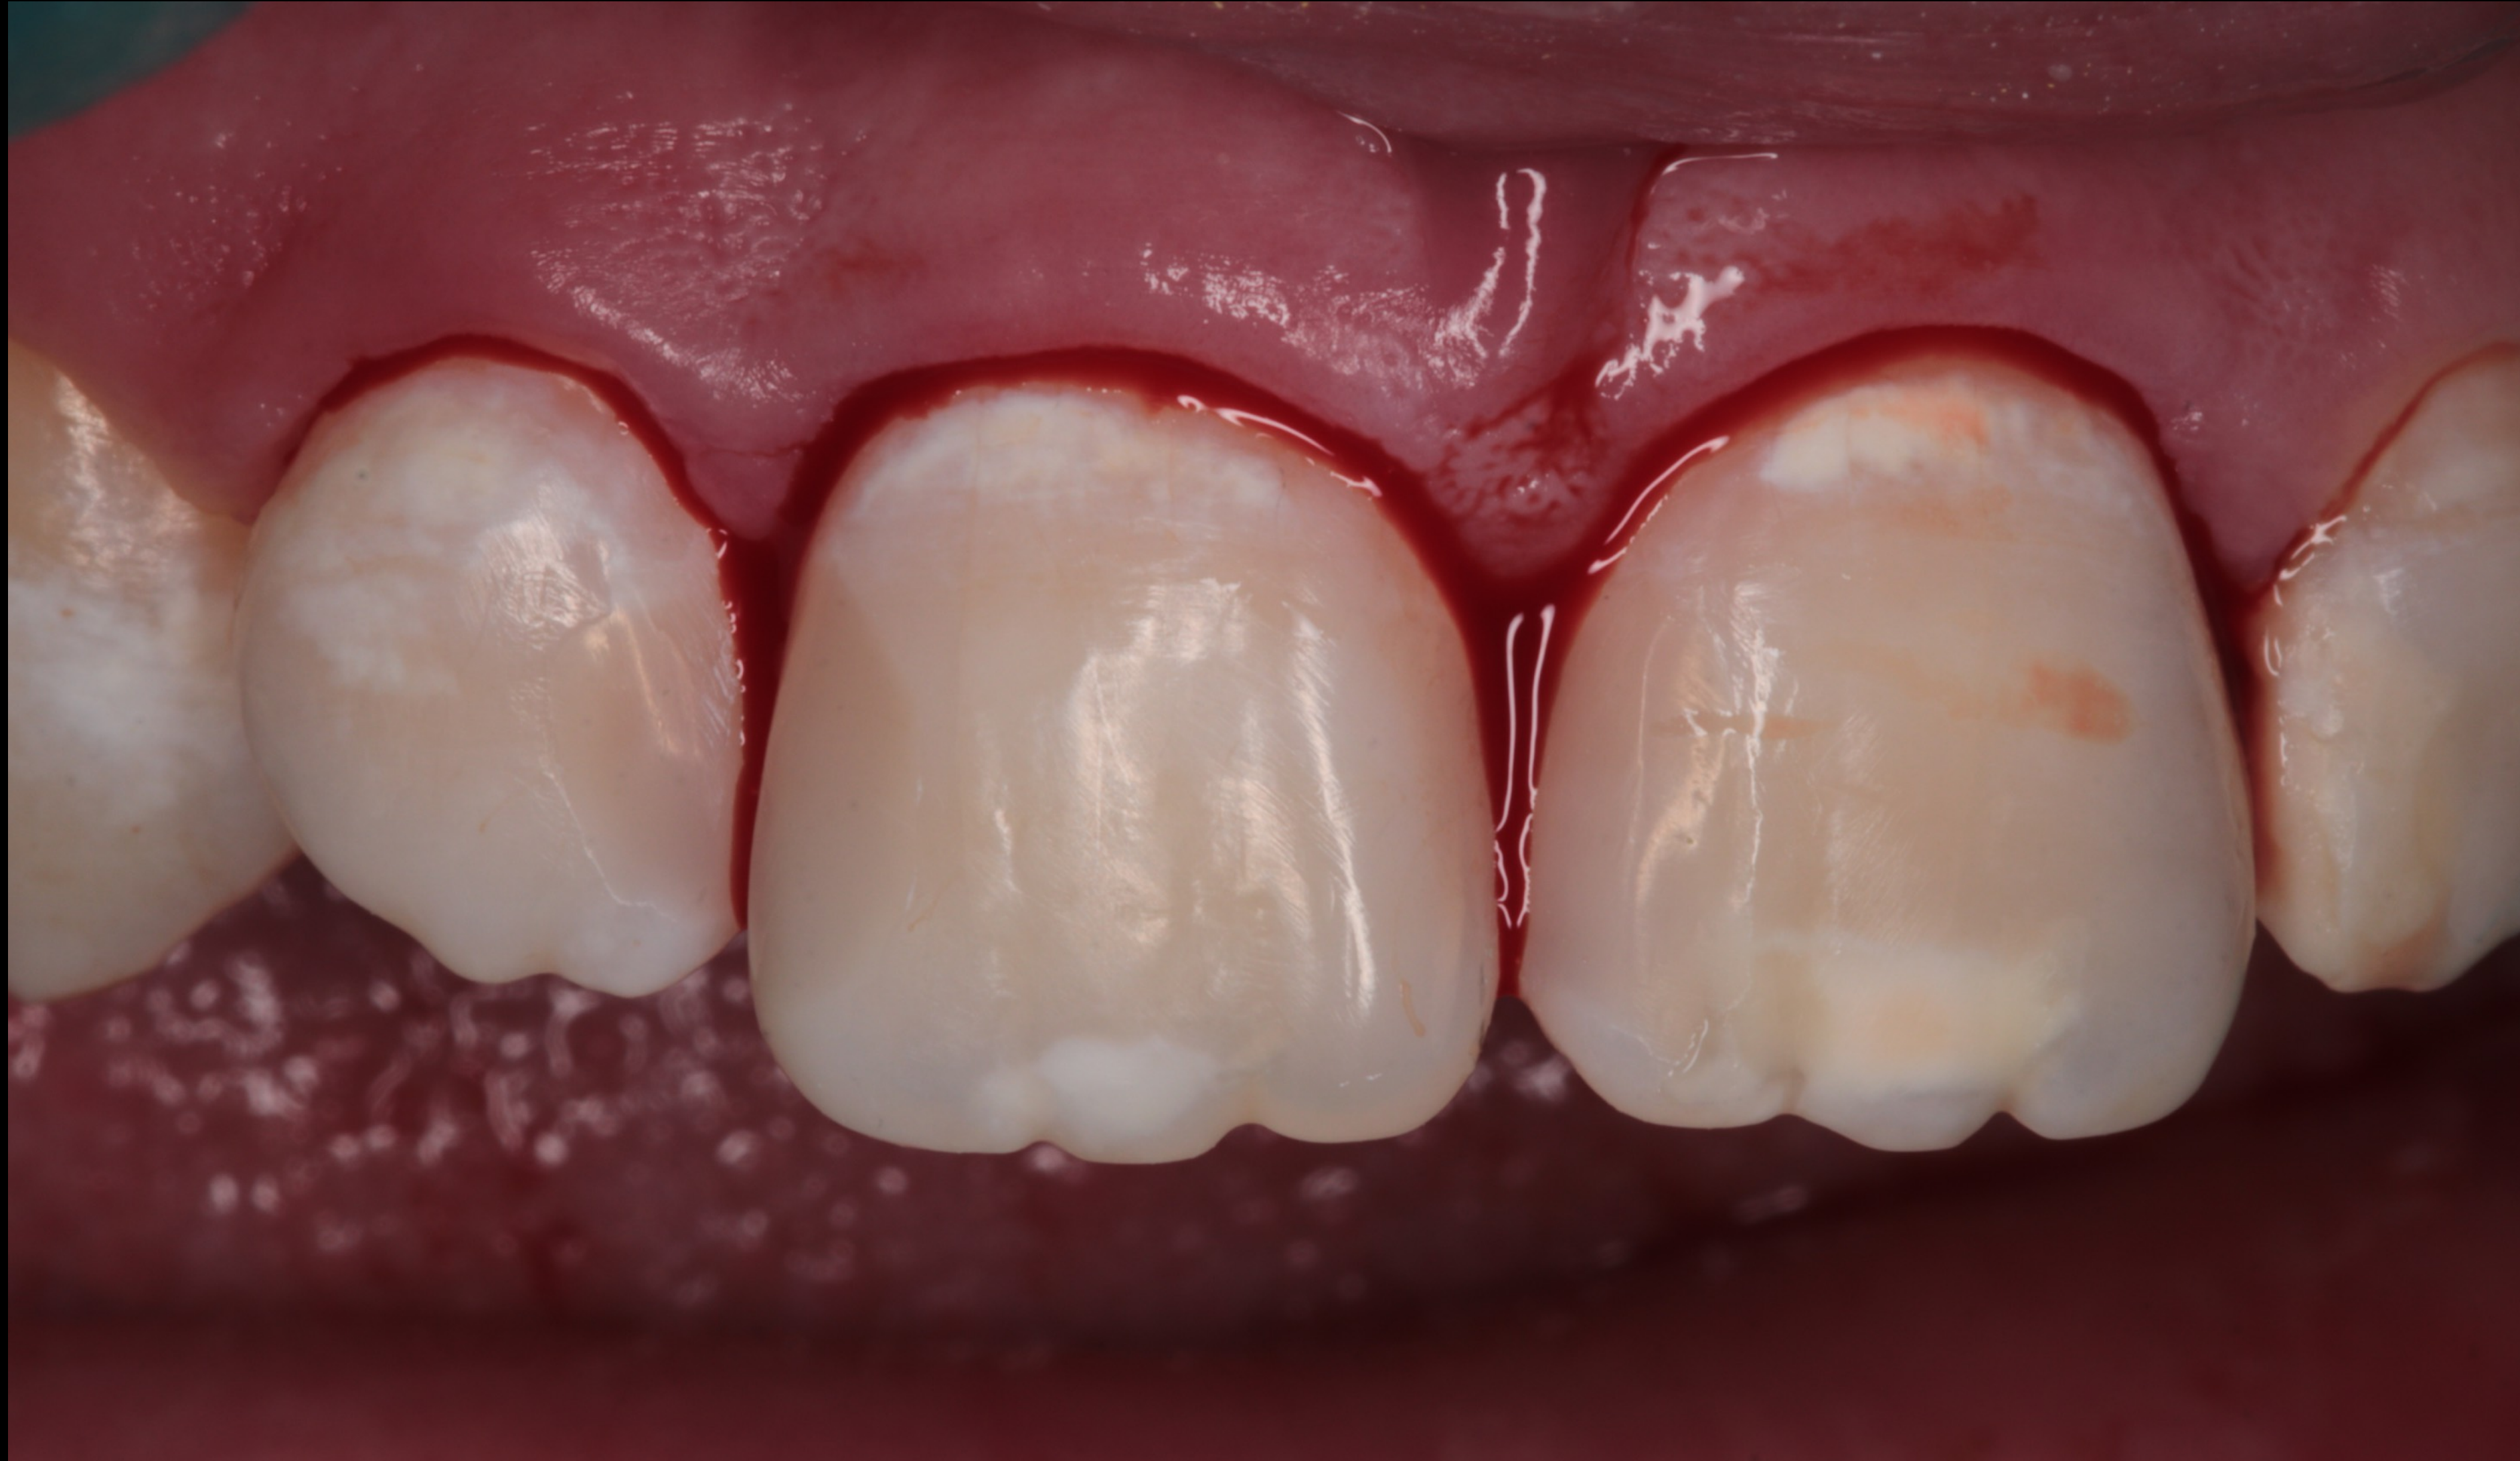
**Cavitațiile au fost obturate cu doua nuanțe: smalt E1 si dentina A2**

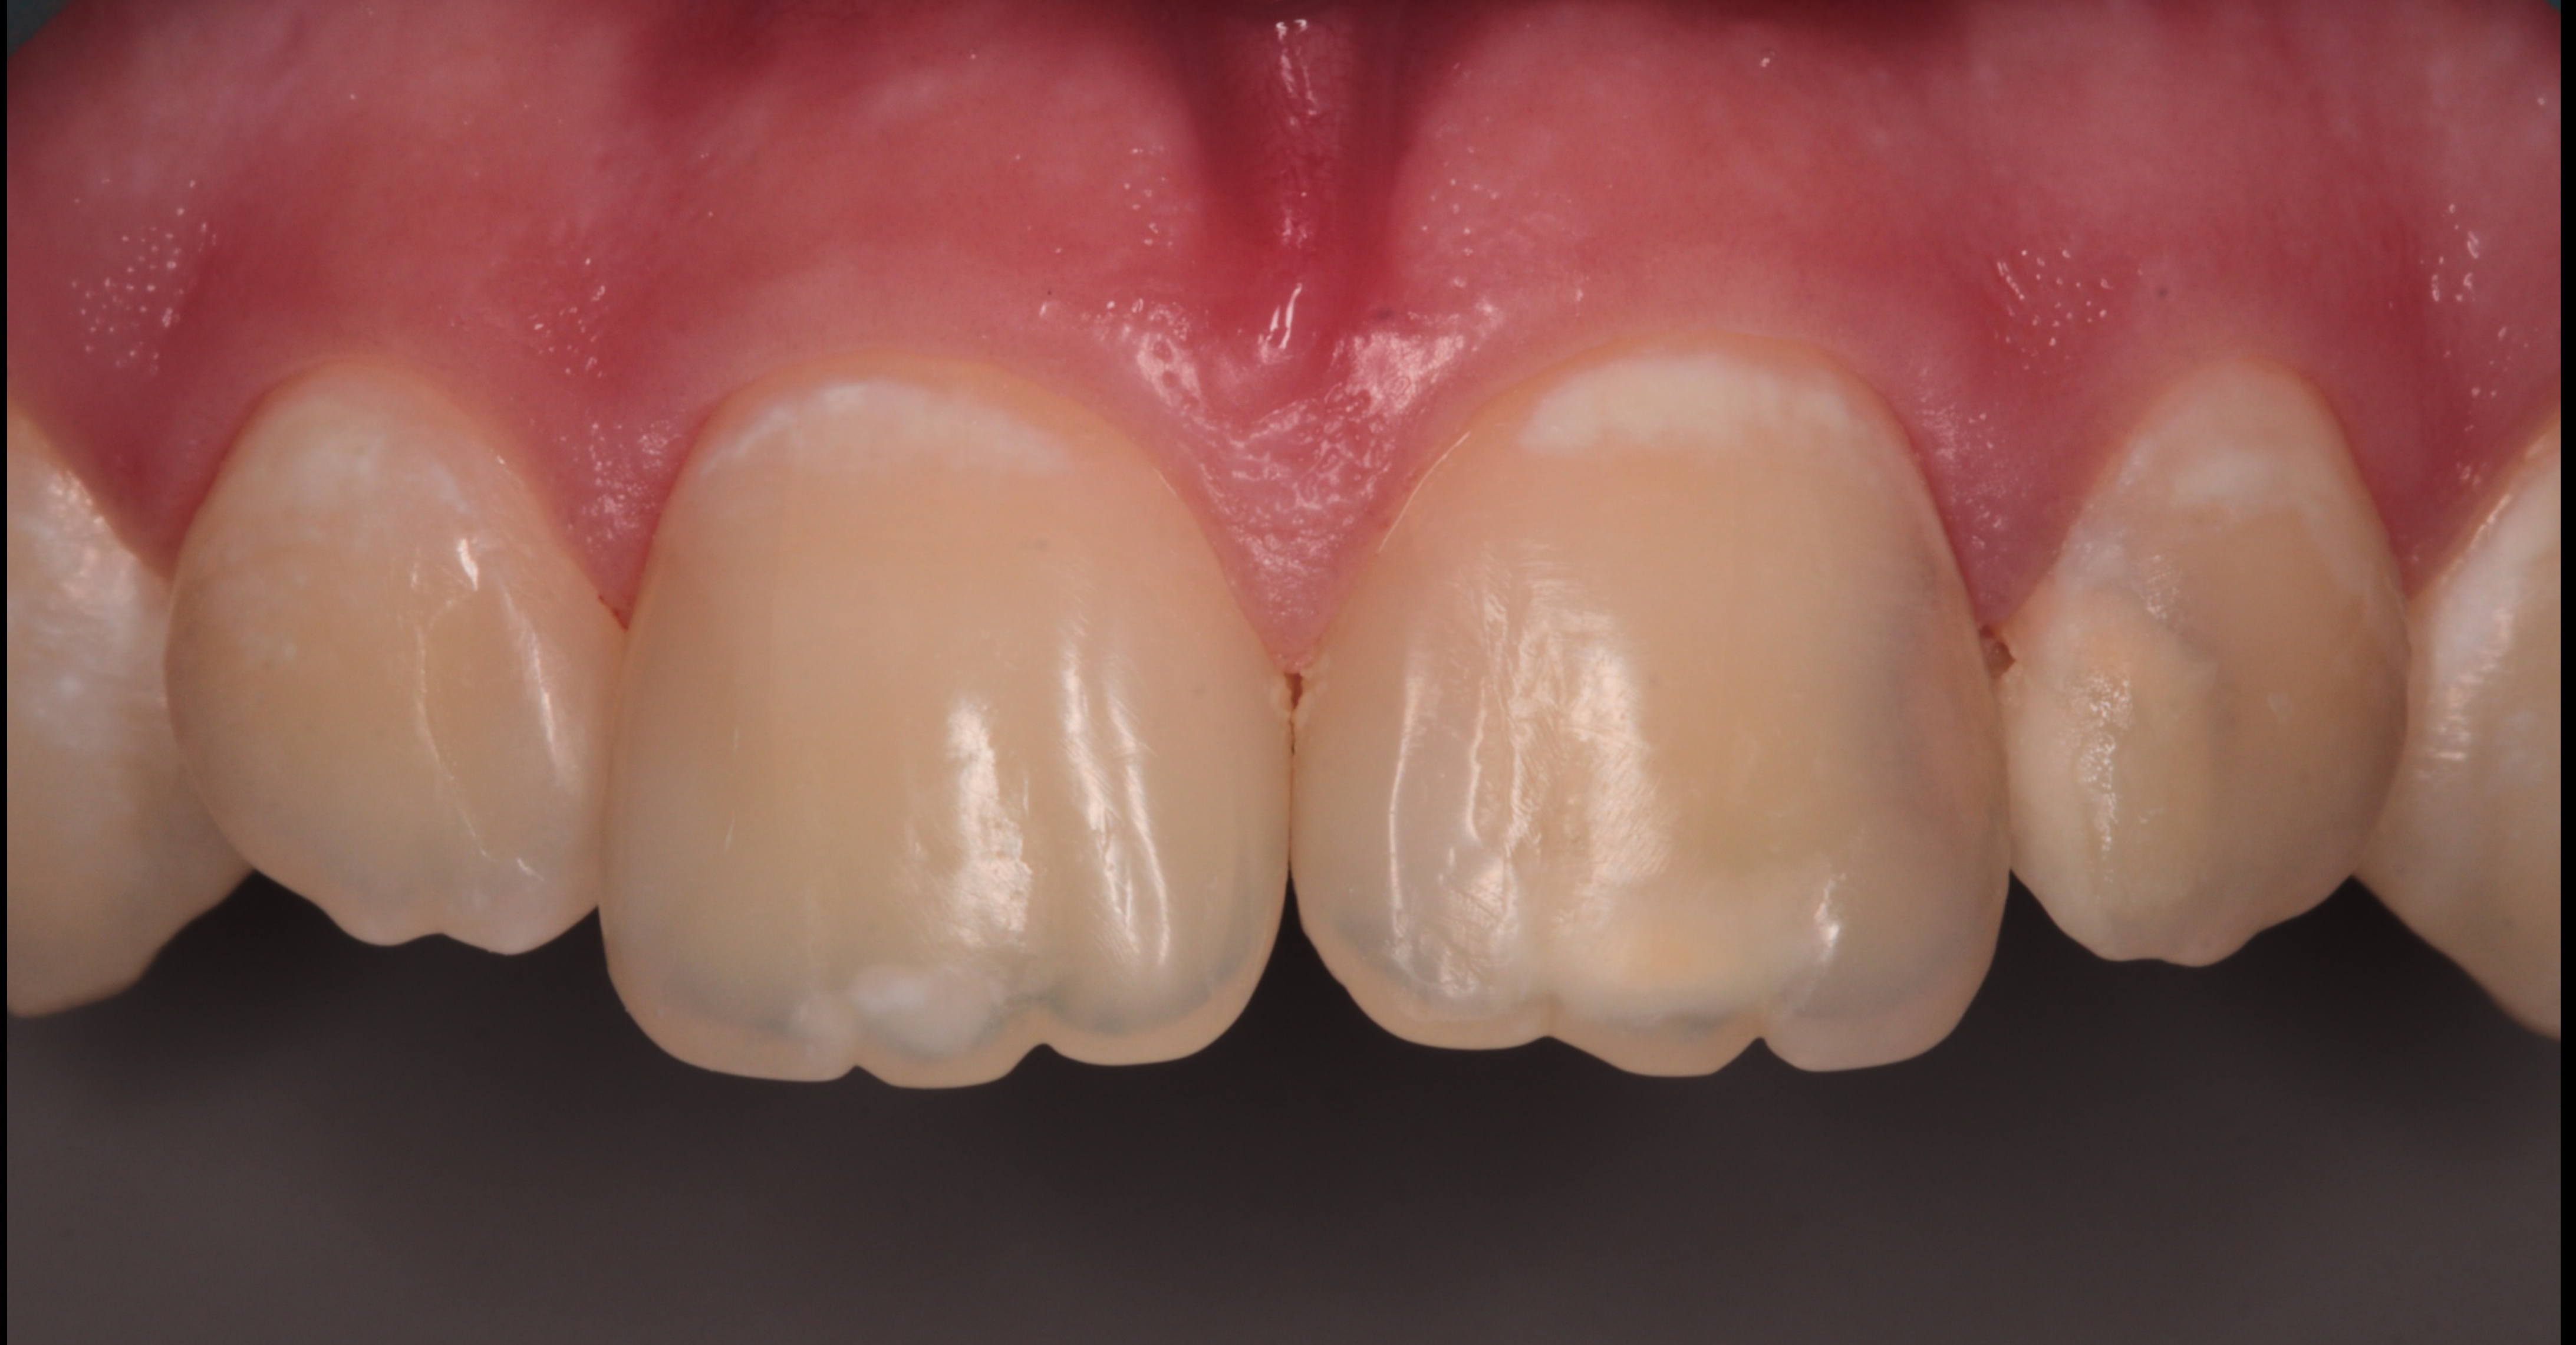
**Dupa rehidratare, nuanțele folosite au fost validate #12 trebuie retușat**

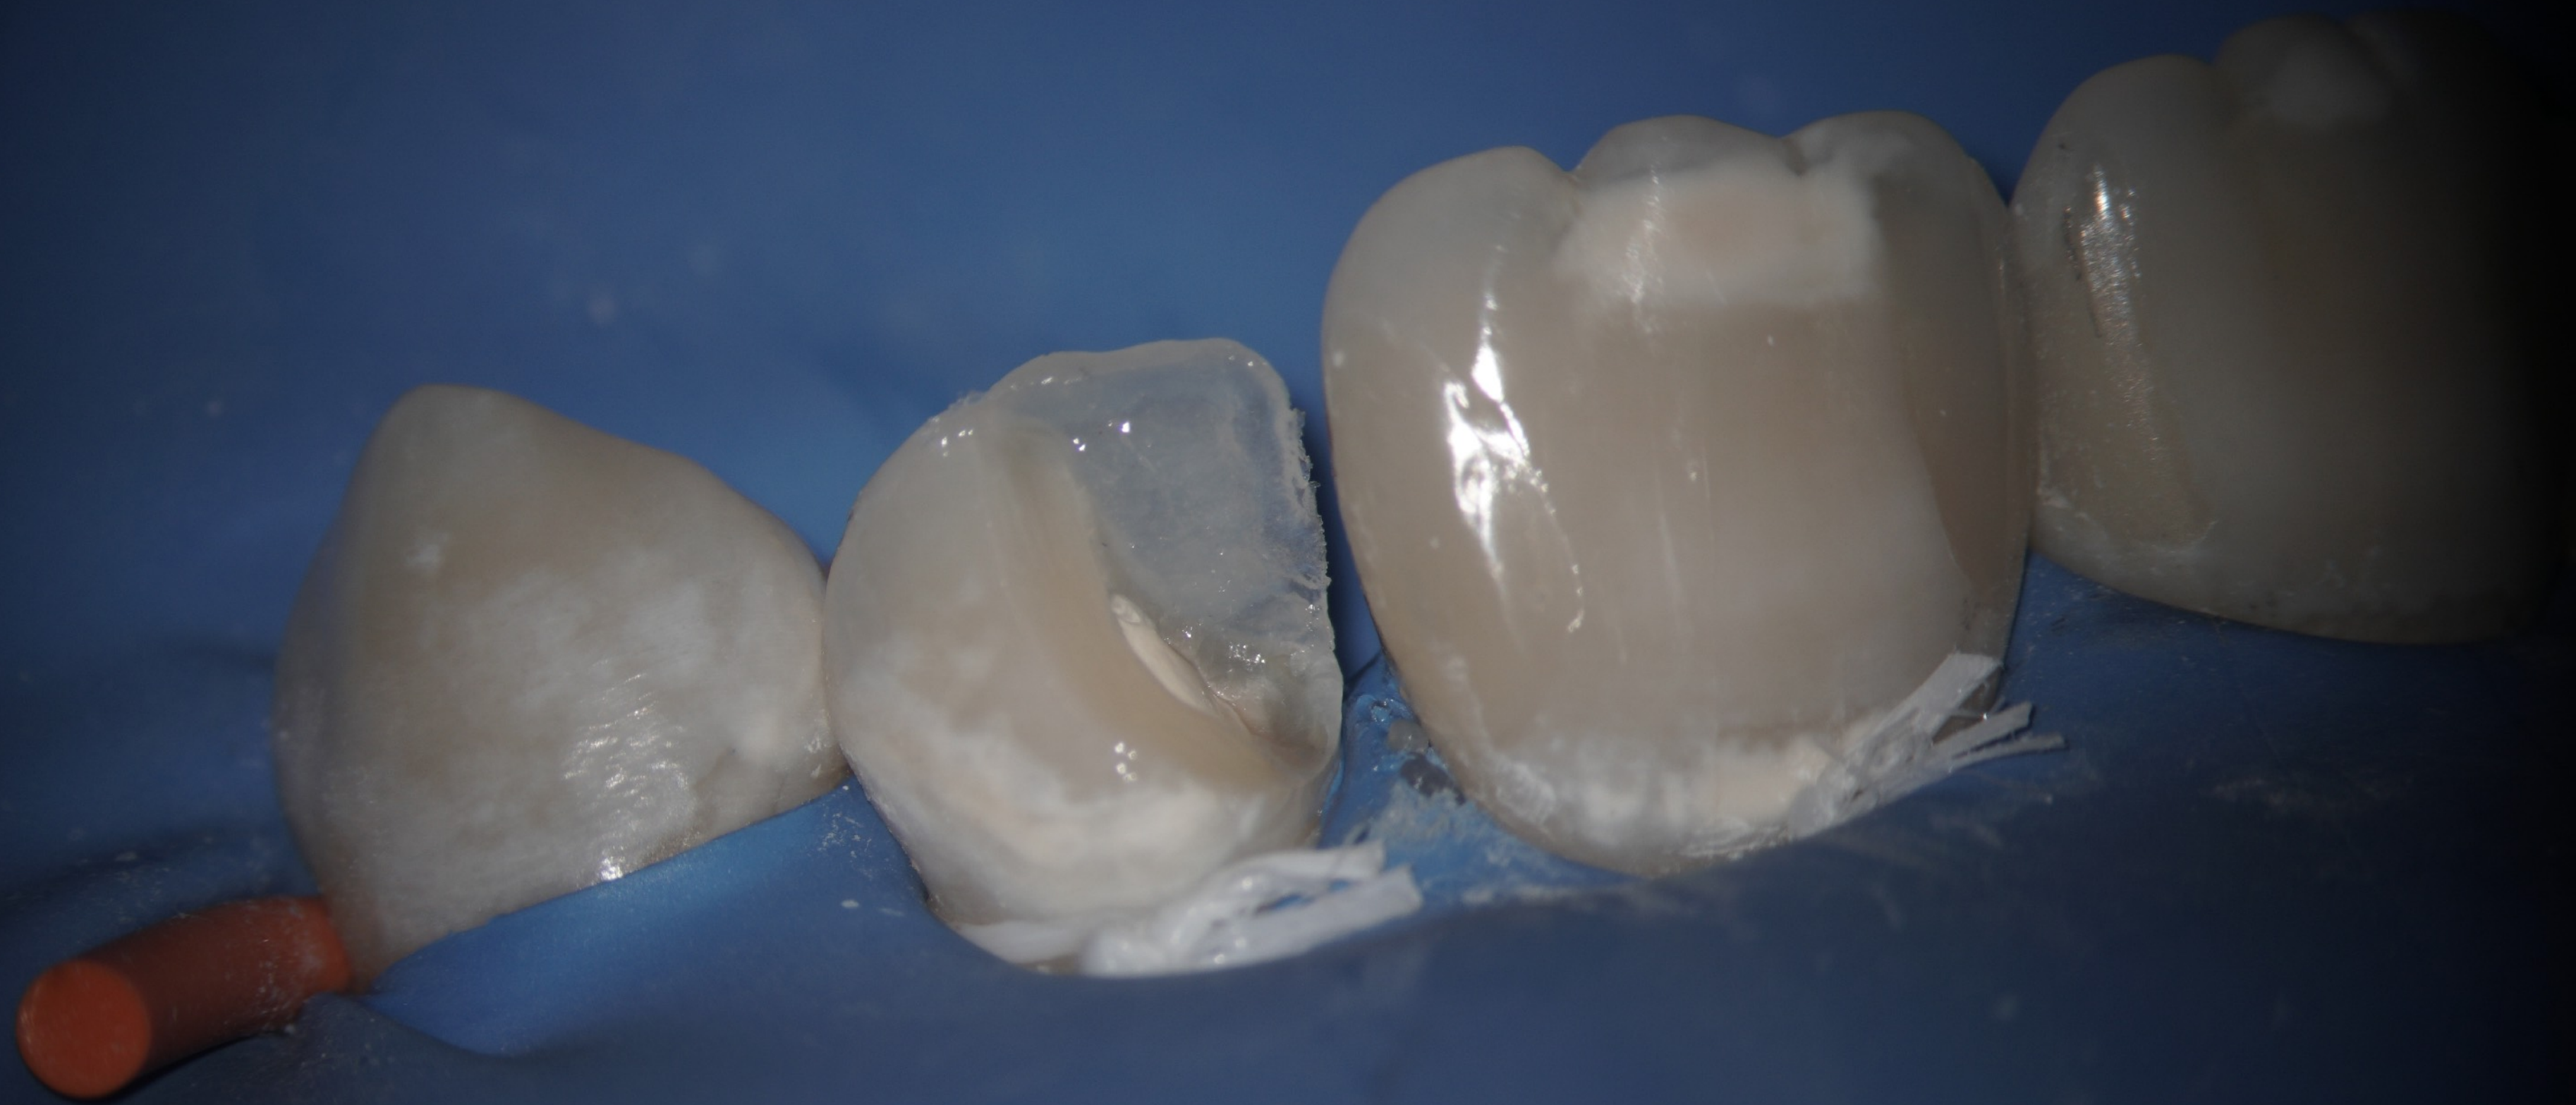
# Peretele palatinal reconstruit cu nuanță de smalt E1

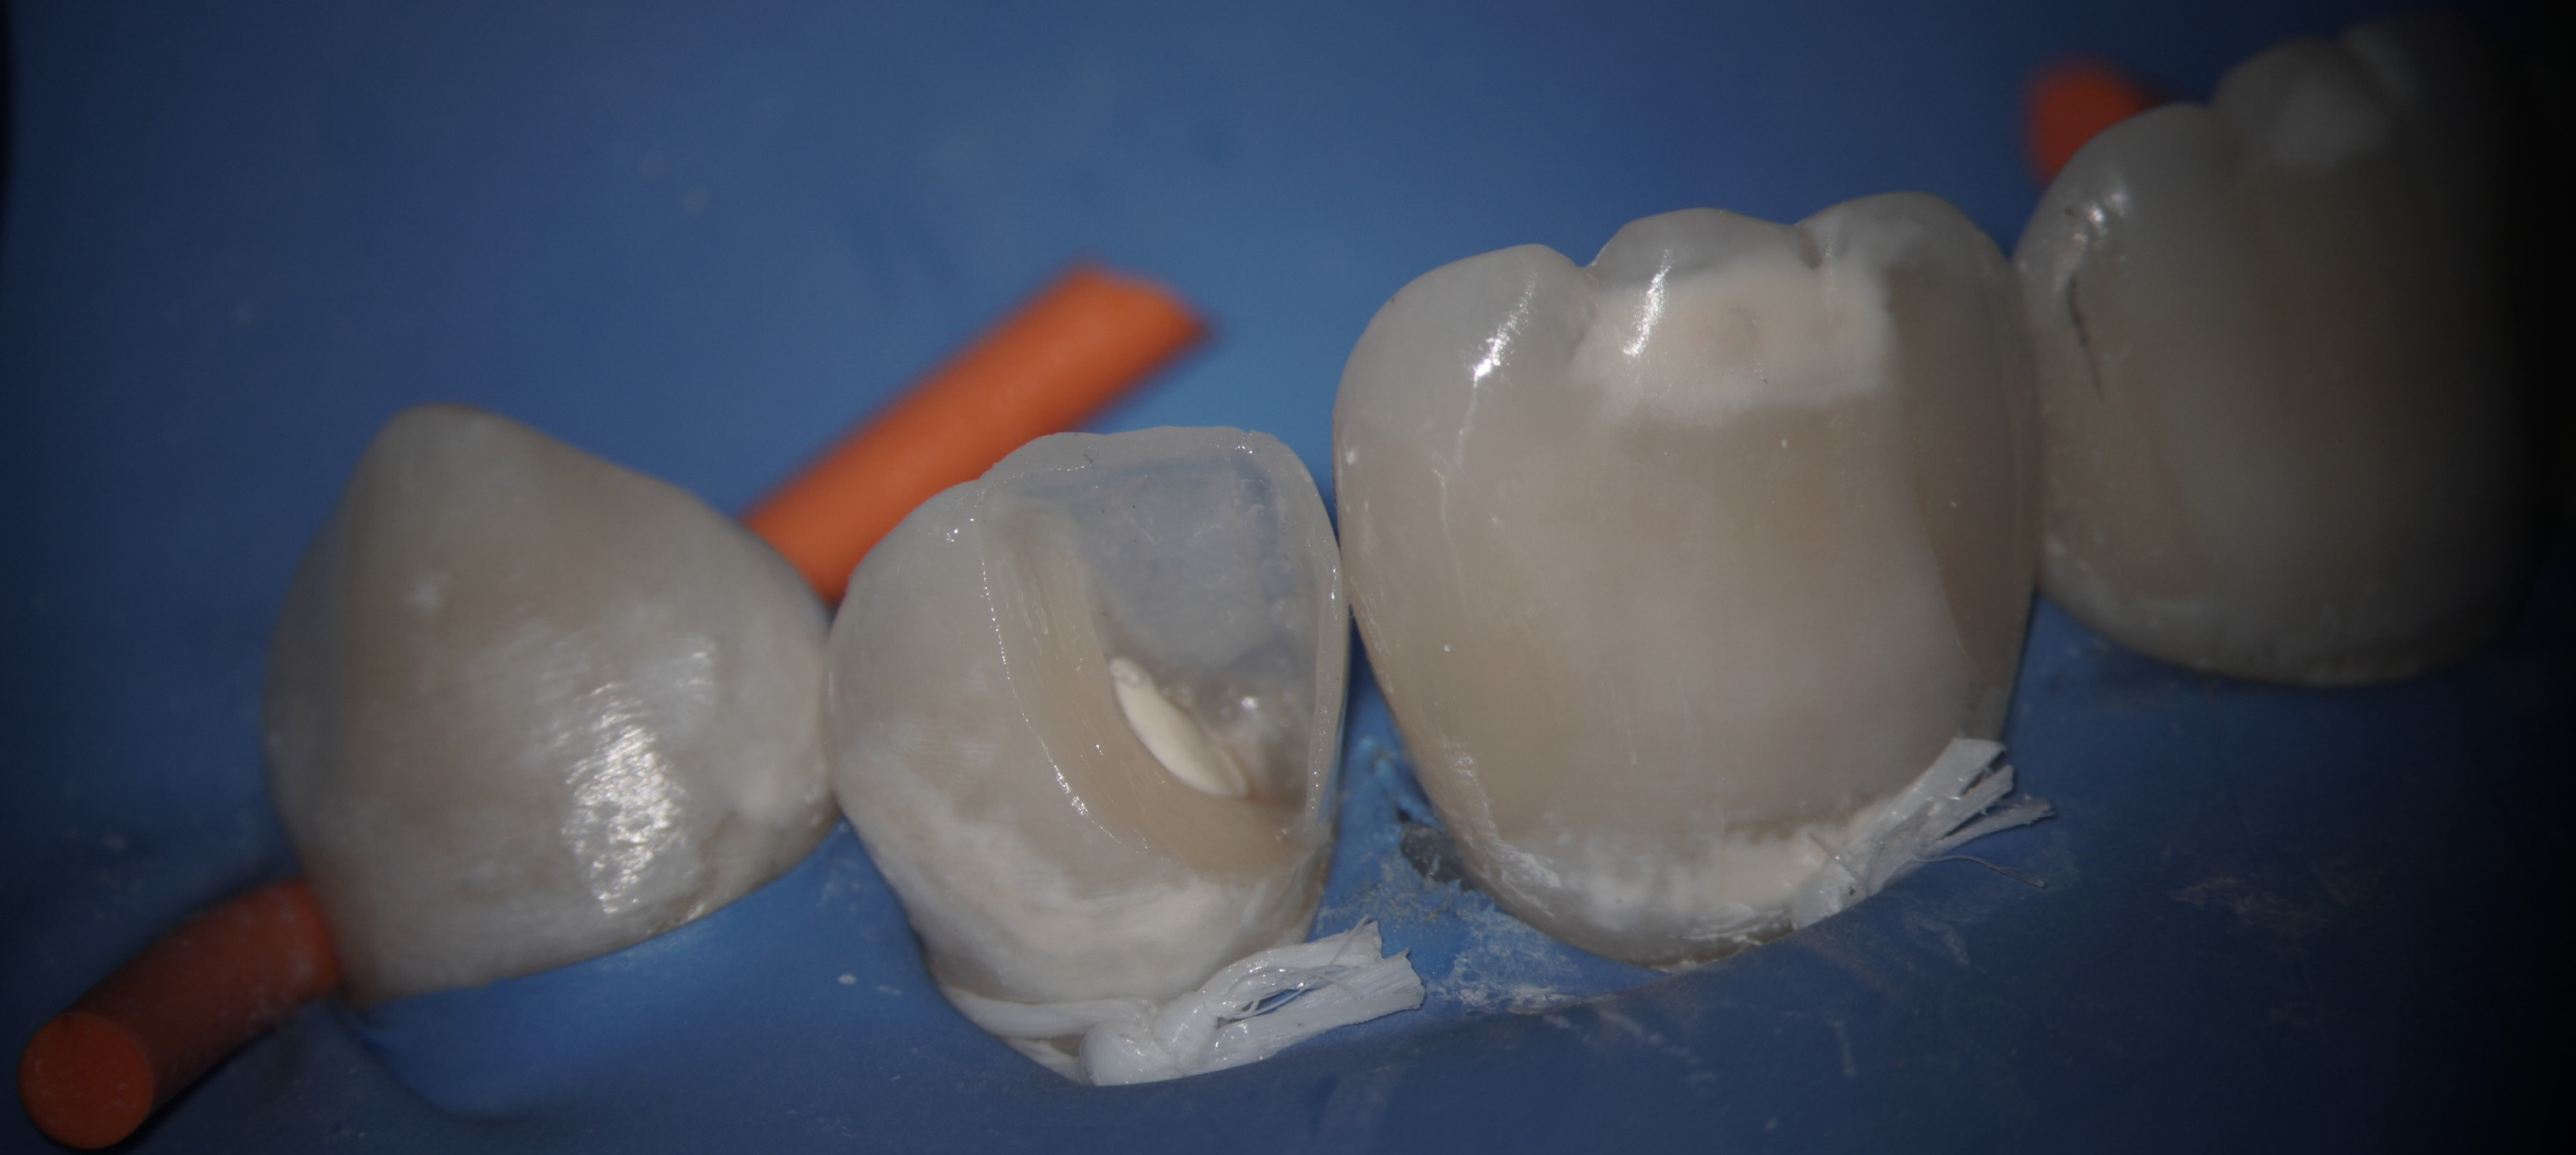
## Peretele proximal - nuanța de smalț E1

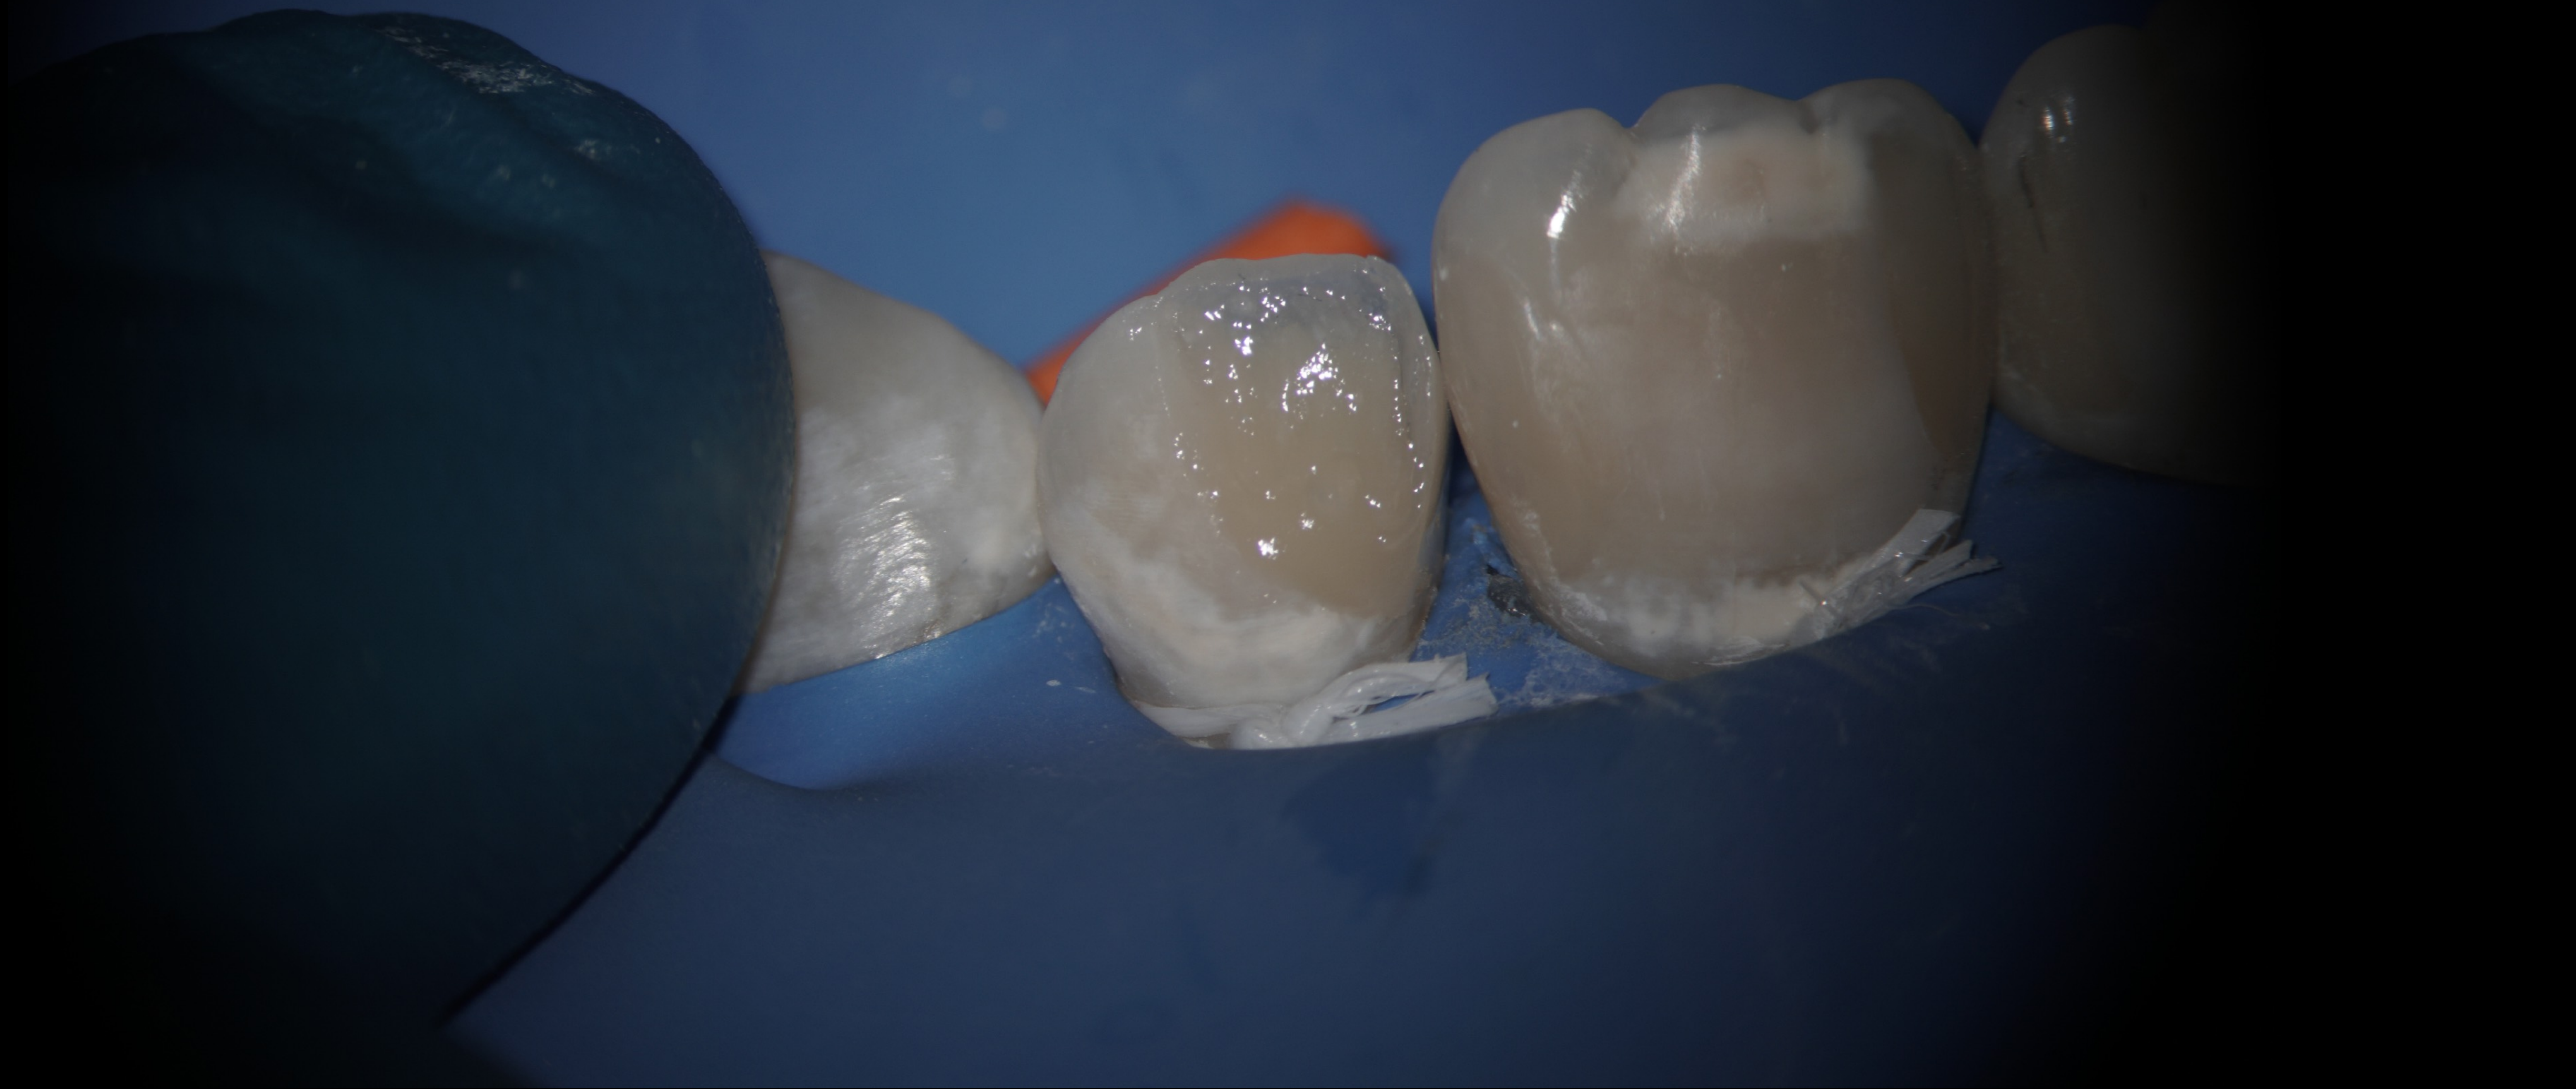
**Nuanțe de interior : dentina opaca D1, body de A2 si OBN ca efect incizal**

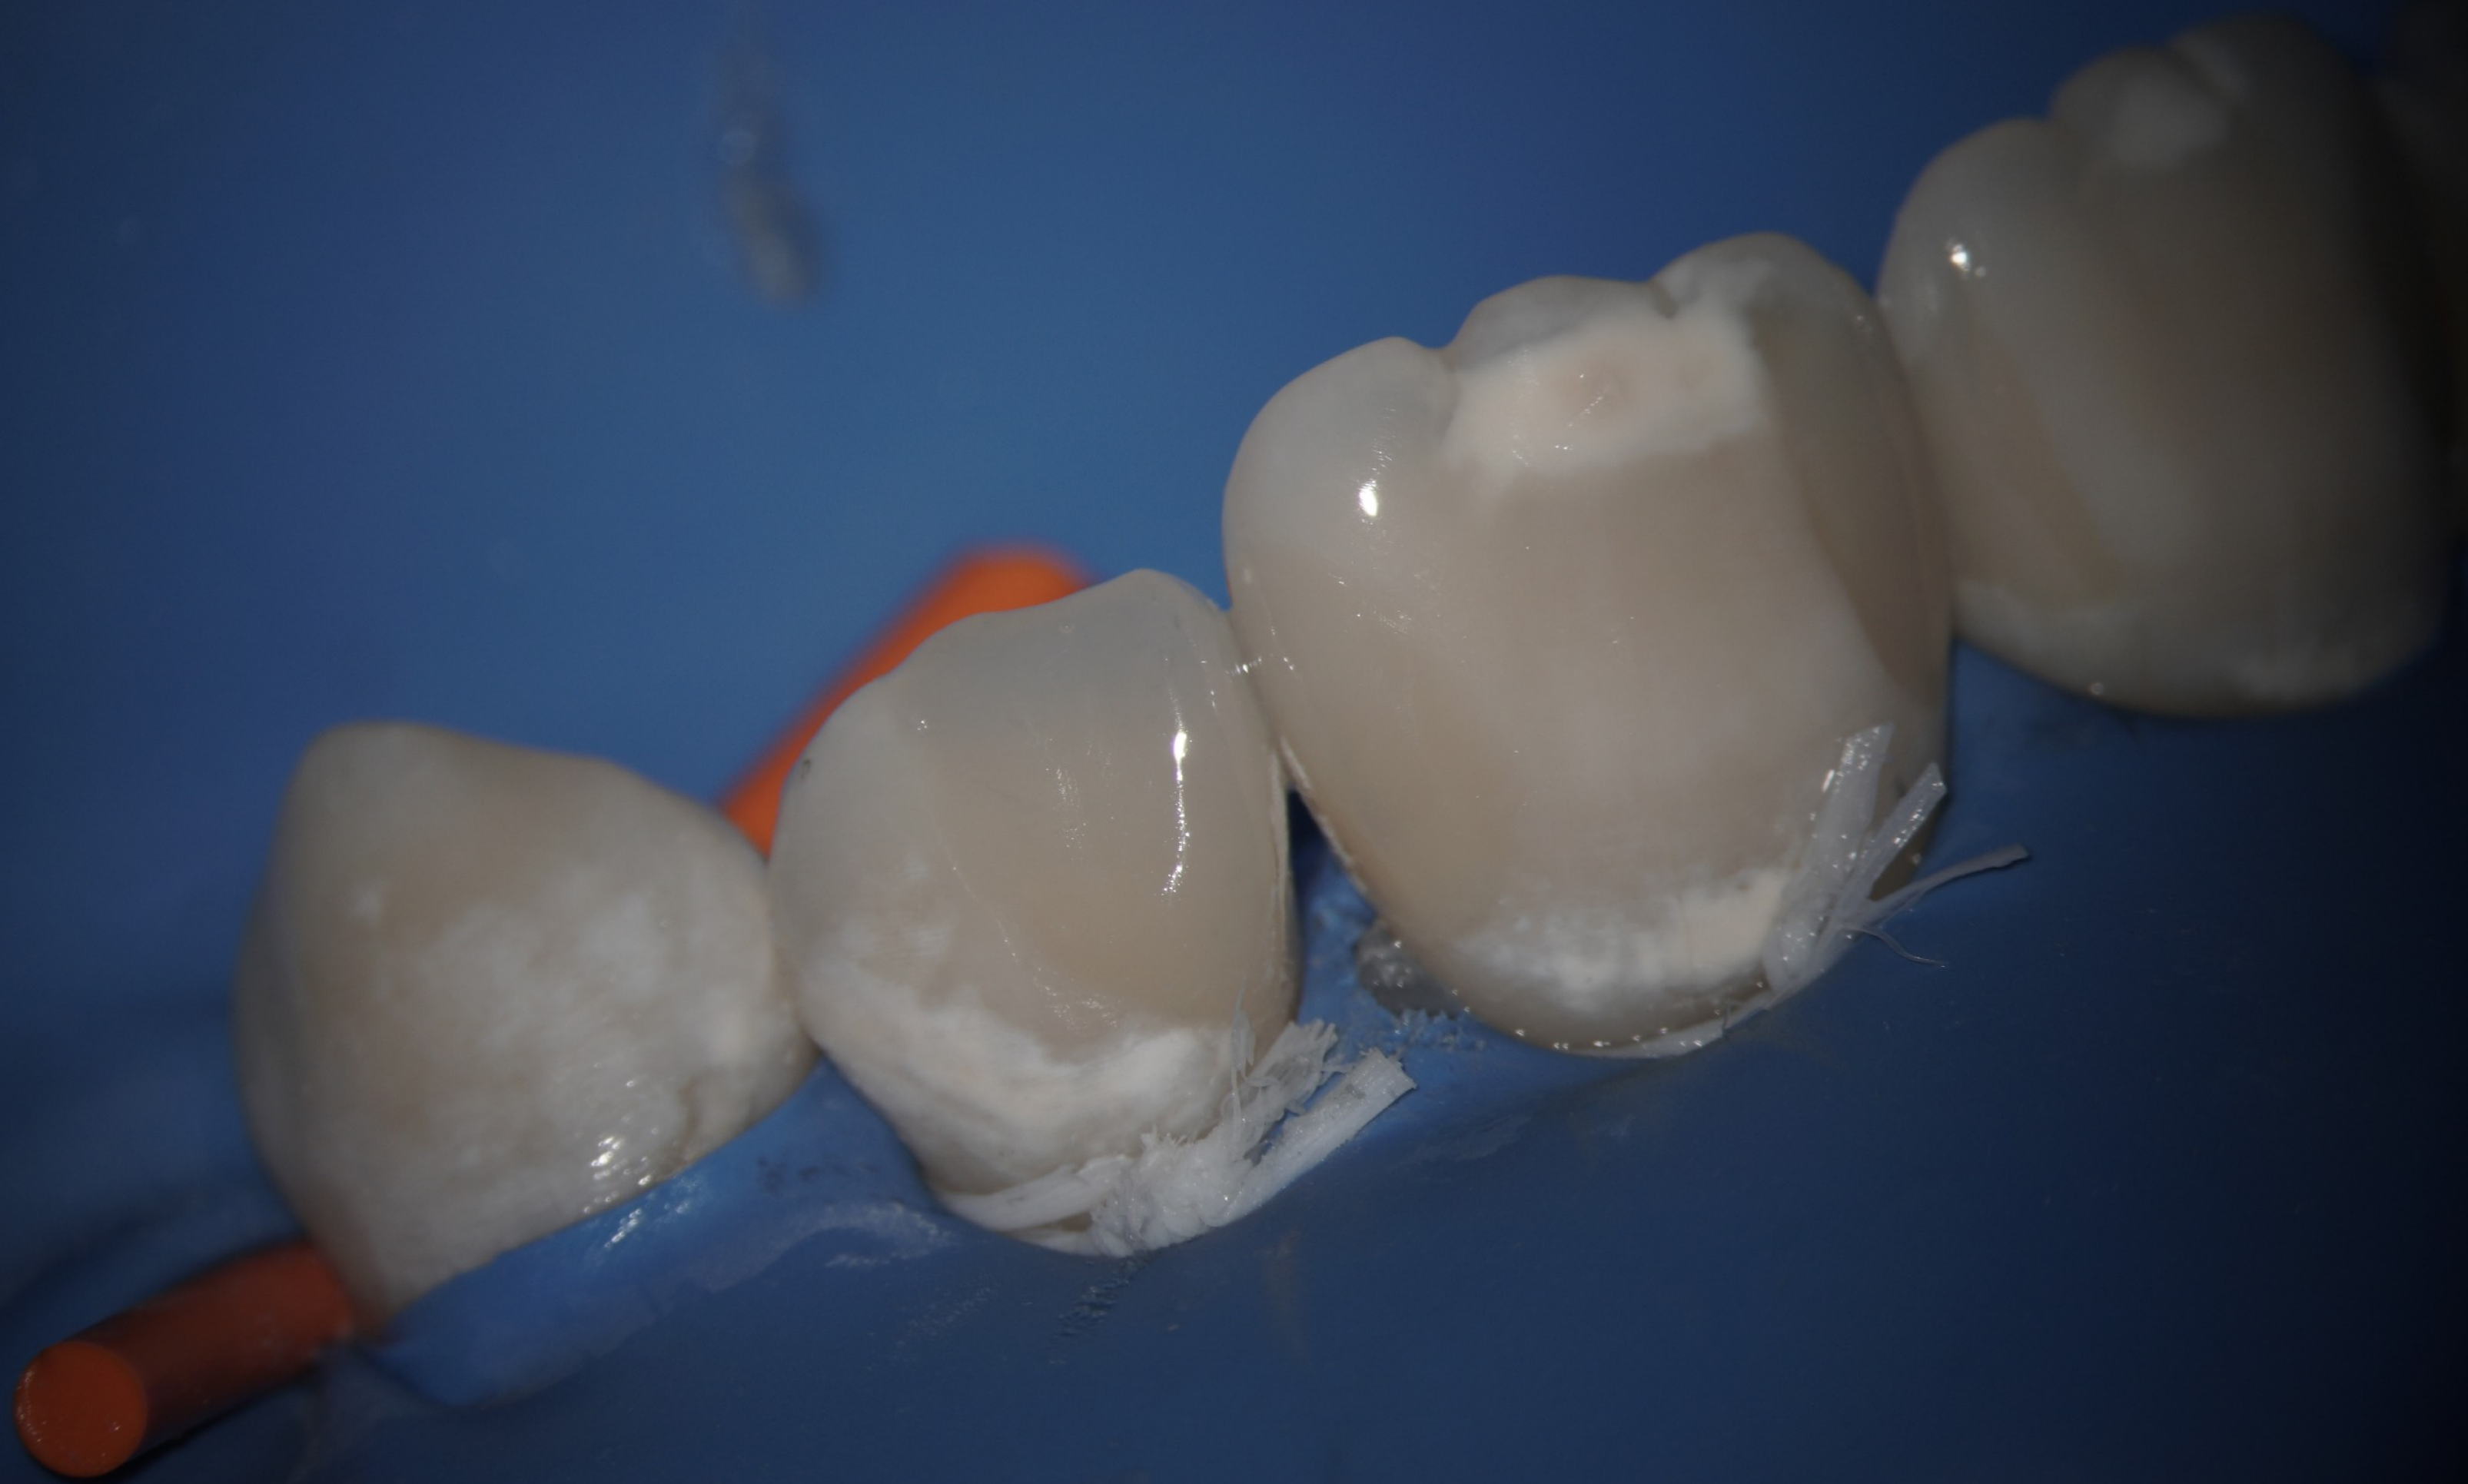
**Obturația a fost finisată cu discuri(albastru-galben-alb) si perii de bumbac**
