# **Reabilitarea estetică a dinților frontali - o abordare conservativă**

**Pacientul A.M. (15 ani) s-a prezentat în 2024  
cu multiple leziuni carioase ale dinților frontali**

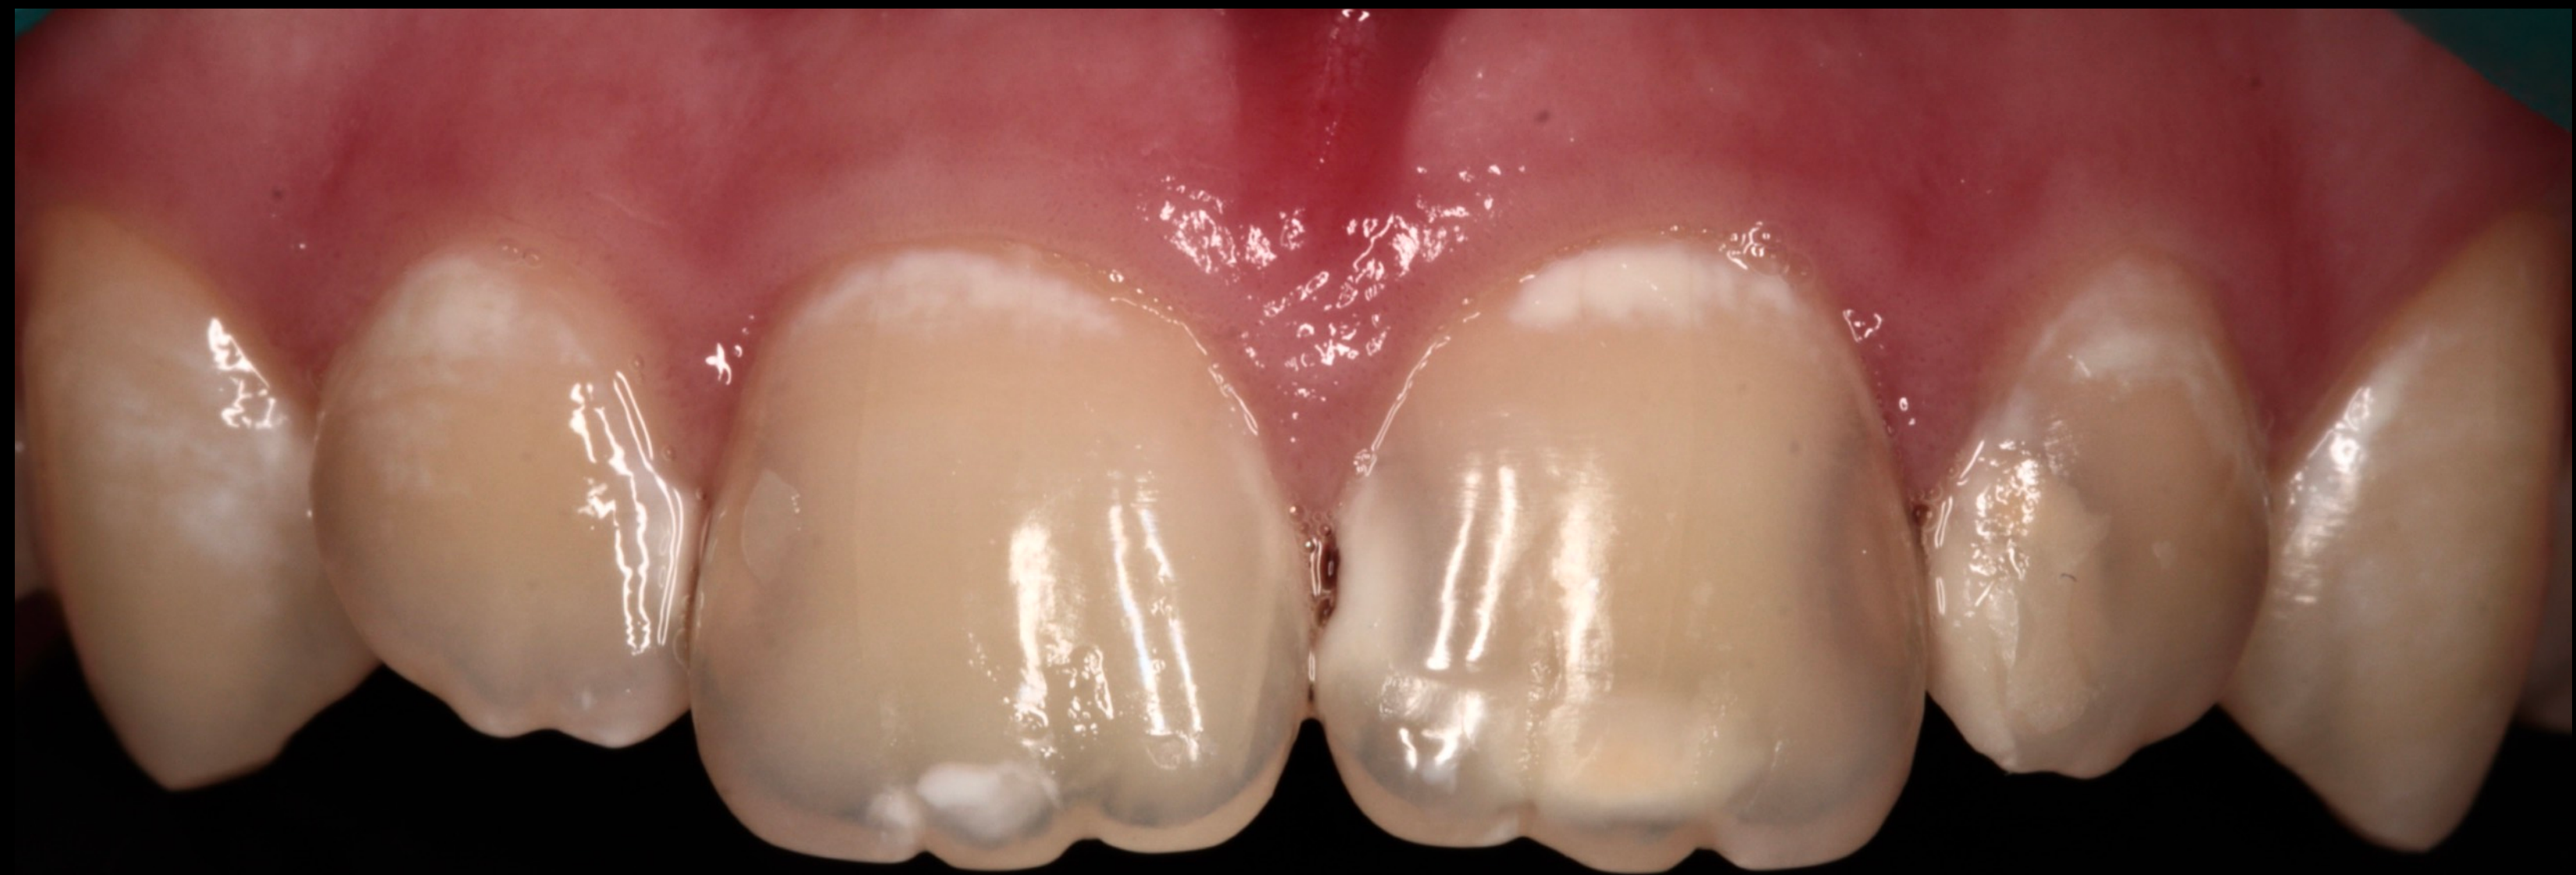
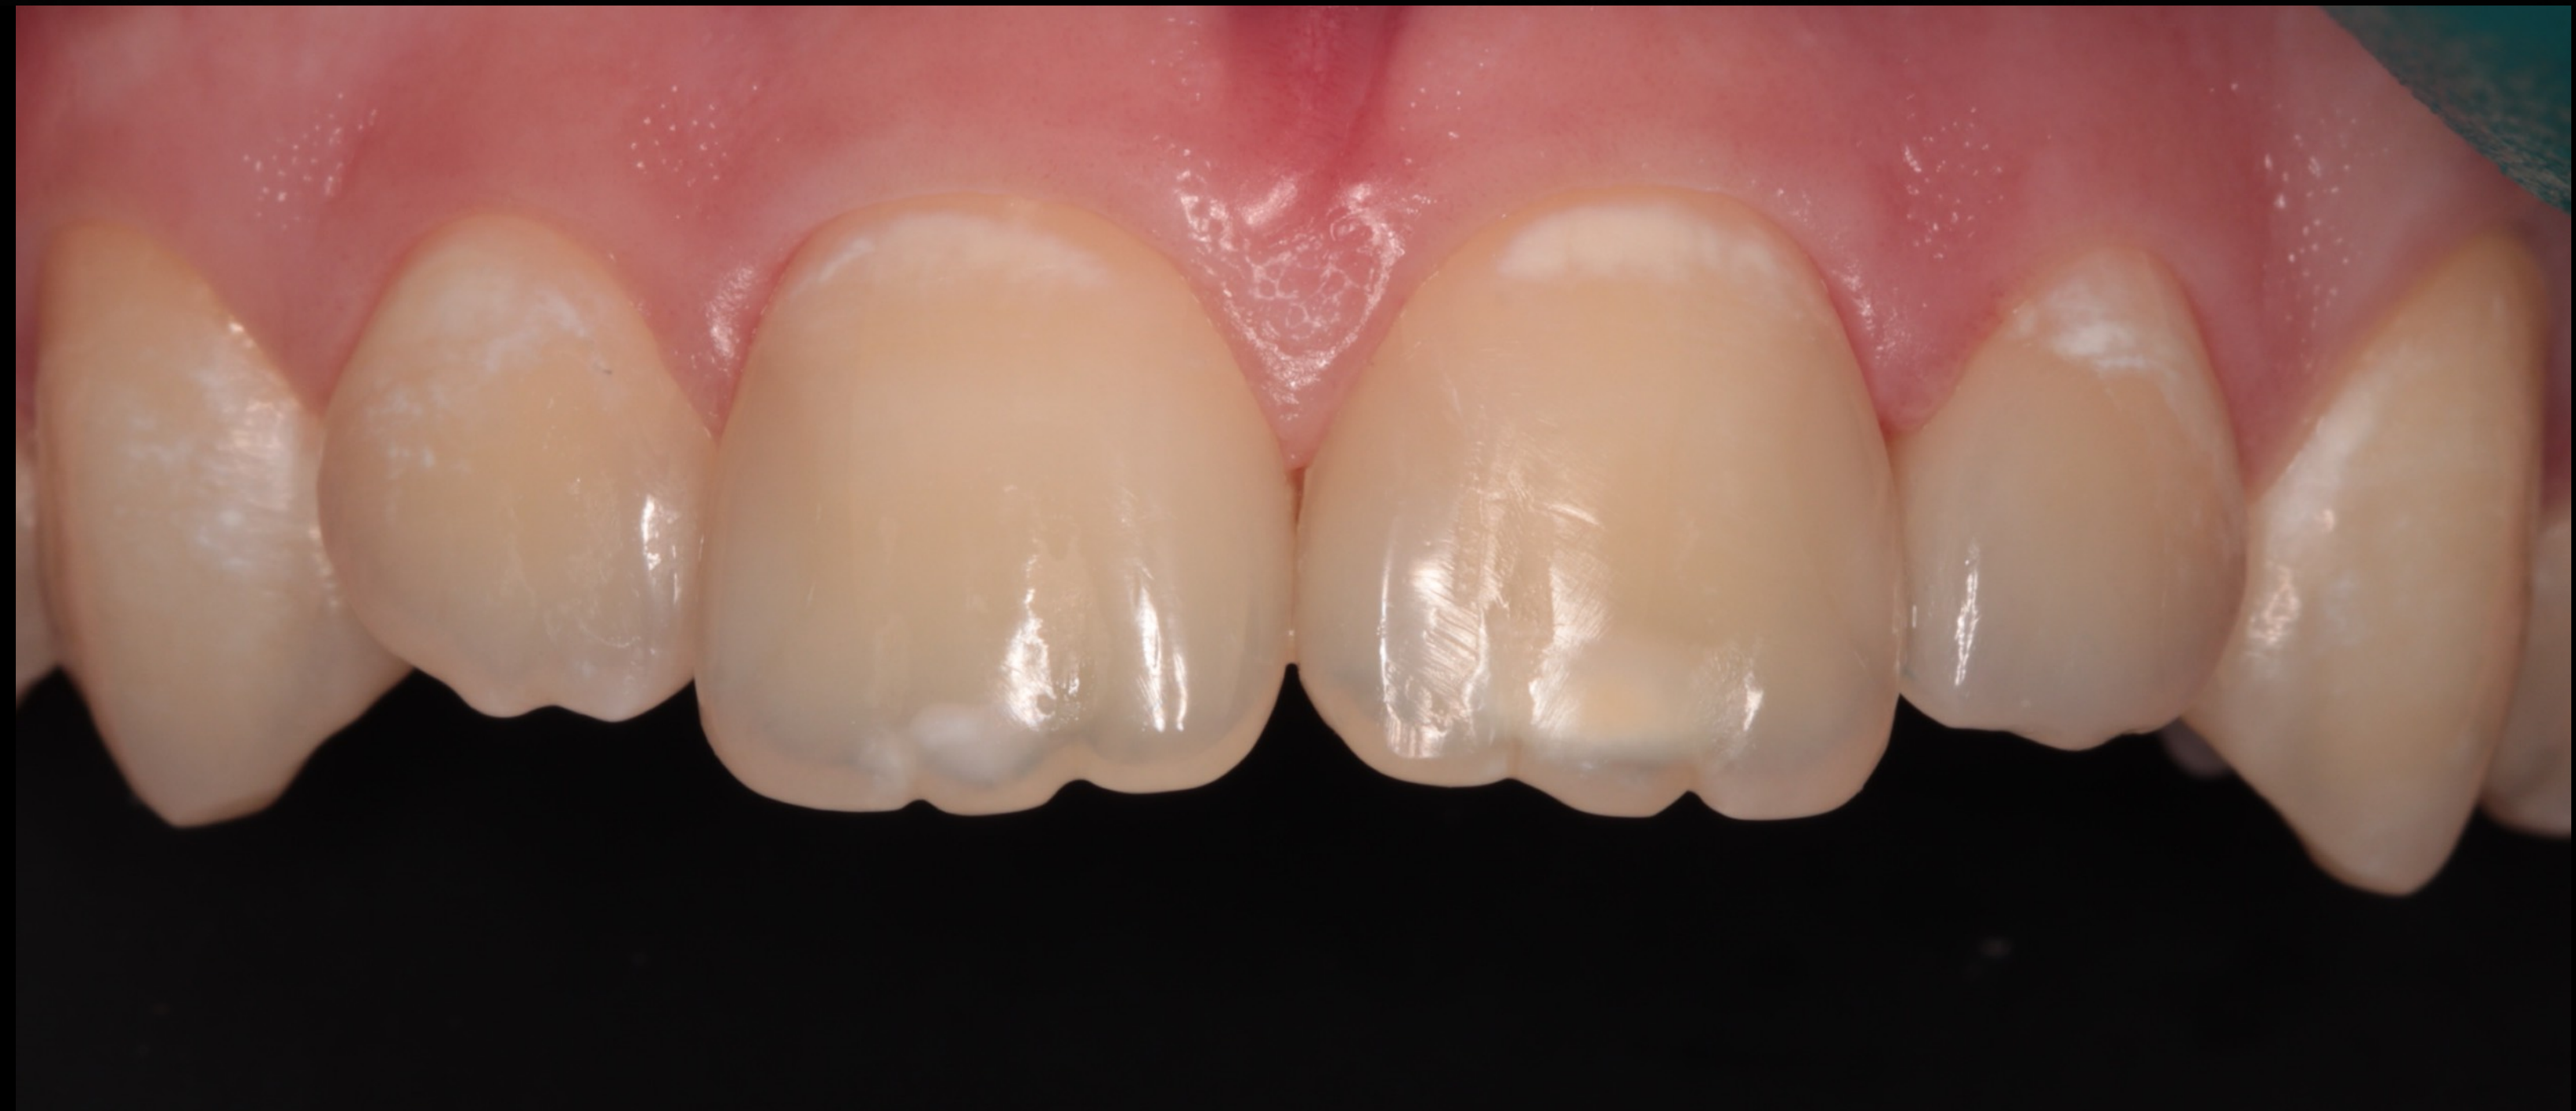
# Before & after

- Posibilitatea de a trata minim invaziv petele albe a fost discutată cu mama pacientului si a spus ca va reveni următorul an
- Nu s-au realizat fotografii ale dinamicii mandibulare întrucât pacientul are ocluzie deschisă
- A fost recomandat sa consulte un ortodont
